# INFORME LEVANTAMIENTO PARA EL ANÁLISIS DEL ESPACIO PÚBLICO DE LA COMUNA DE RENGO COMUNA DE RENGO PLADECO 2025–2035

<b>Primer Documento</b>	<b>Nombre del Documento</b> Plan de Desarrollo Comunal (PLADECO) 2025 - 2035	<b>Fecha de Versión</b> Abril 2026
-------------------------	---	---------------------------------------

### Espacios Comunes: Áreas verdes, Recreación y Actividad Comunitaria

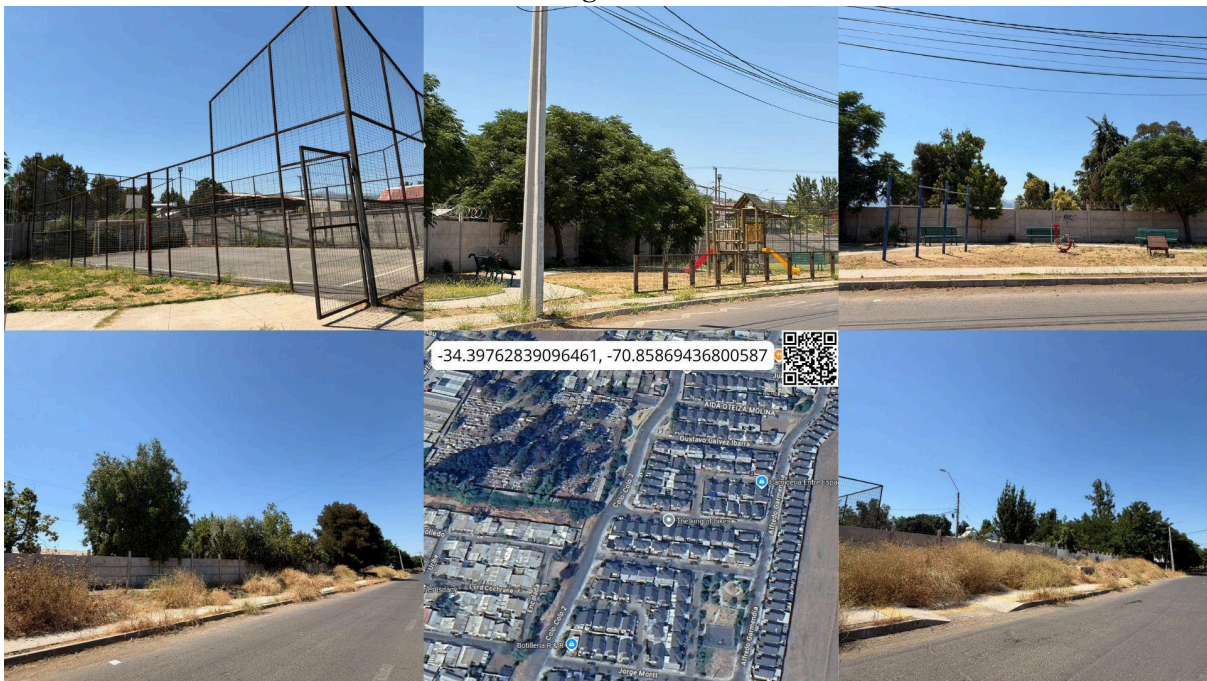
Imagen N°1

A partir del registro fotográfico y su georreferenciación, el espacio analizado presenta una estética urbana de baja definición formal y de escasa coherencia espacial, característica de áreas urbanas

incorporadas en etapas recientes de crecimiento de la ciudad. Las imágenes dan cuenta de superficies deterioradas, cierres perimetrales precarios, áreas verdes discontinuas y equipamiento recreativo básico, configurando un espacio común con una habilitación funcional mínima y una débil expresión urbana, pese a encontrarse inserto en un tejido urbano residencial consolidado.

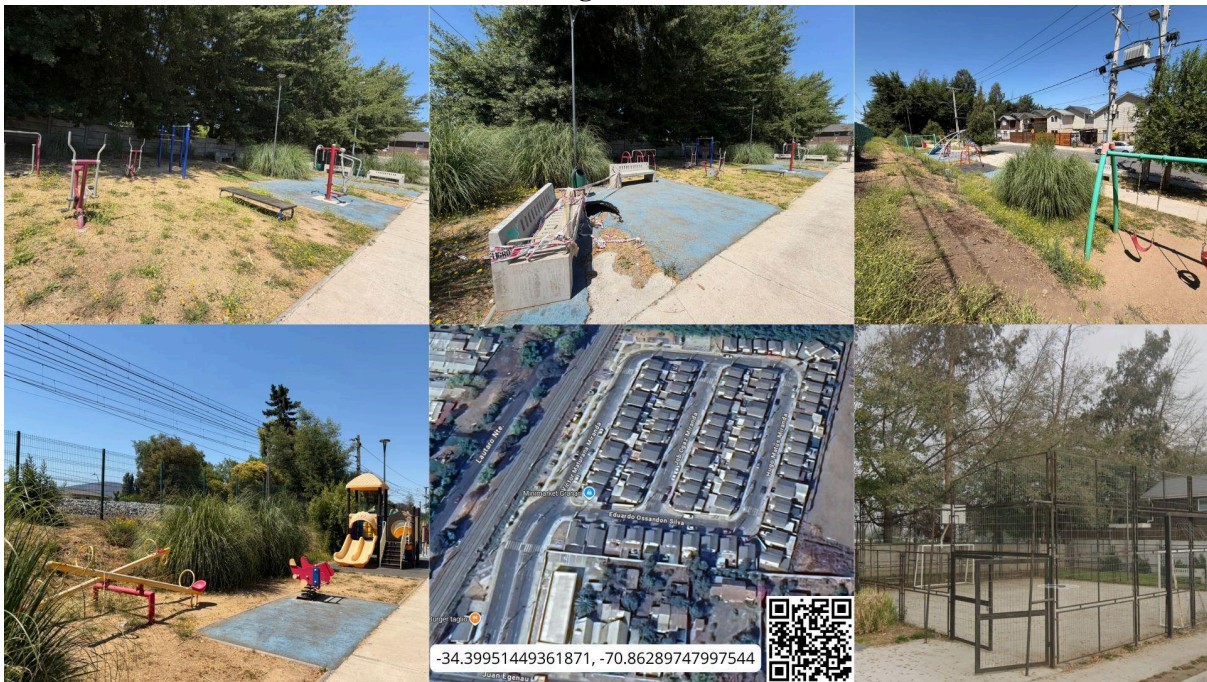
**Imagen N°2**

A partir del levantamiento fotográfico y su georreferenciación, el espacio común registrado presenta una dotación más diversa de equipamiento recreativo y una estructura espacial más reconocible en comparación con otros espacios del mismo sector, aunque con signos evidentes de desgaste y mantención limitada. Las imágenes permiten identificar la presencia de juegos infantiles, máquinas de ejercicio y multicanchas, junto a áreas verdes formales, configurando una estética urbana funcional, pero con deterioro progresivo de pavimentos, mobiliario y superficies de uso intensivo.

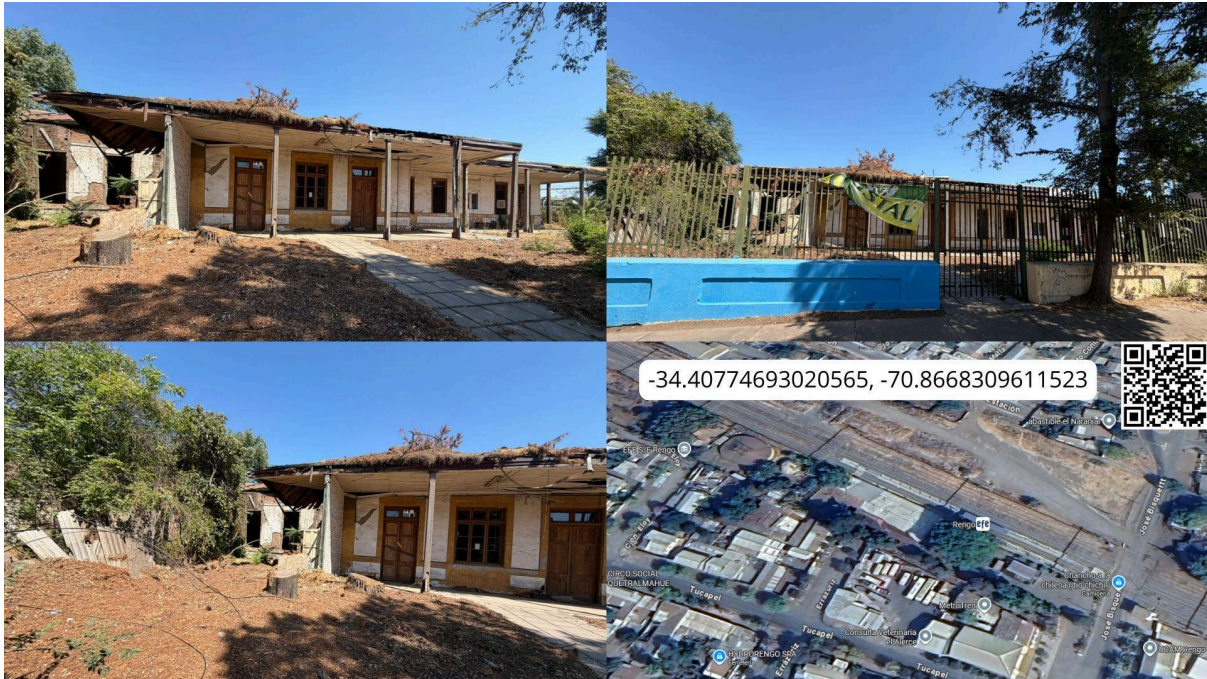
**Imagen N°3**

A partir del registro fotográfico y su georreferenciación, la ex estación de ferrocarriles se presenta como un elemento urbano de alto valor histórico y simbólico para Rengo, emplazado en un sector estratégicamente central dentro de la estructura urbana comunal. Las imágenes evidencian un inmueble con un alto grado de deterioro físico, marcado por el desgaste de su estructura, cubiertas y envolventes, así como por la pérdida de continuidad funcional y la ausencia de uso activo. A nivel estético, el conjunto expresa una condición de obsolescencia y abandono, con espacios exteriores desarticulados, superficies degradadas y cierres que refuerzan su desconexión con el entorno inmediato.

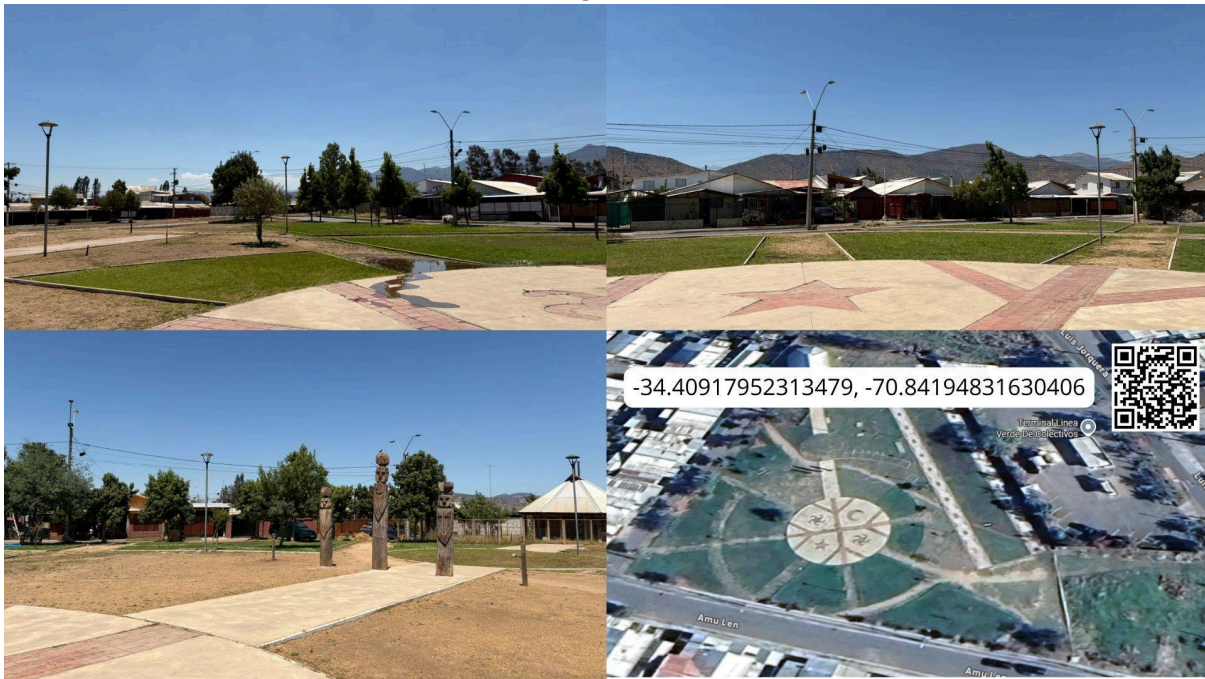
Imagen N°4

A partir del levantamiento fotográfico y su georeferenciación, este lugar corresponde a un espacio público de carácter comunitario y simbólico, emplazado en un sector urbano de baja densidad con presencia de viviendas de un piso ubicado en el sector sur oriente de la comuna de Rengo. Físicamente, el lugar se organiza como una plaza abierta de amplias dimensiones, con superficies de pasto, pavimento ornamental y senderos que convergen hacia un centro distribuido en forma de rosa de los vientos visible con claridad en la vista aérea. El conjunto incorpora esculturas talladas en madera de gran altura dispuestas a modo de hitos verticales que articulan el recorrido y confieren al espacio un carácter ceremonial y ritual. La iluminación mediante postes metálicos y la ausencia de cercamientos refuerzan su condición de acceso abierto y uso colectivo. Este lugar constituye lo que Caulkins y Fontana (2023) denominan una expresión de "modos colectivos mapuche de producción del espacio", resultantes de formas de demanda colectiva organizada que entran en diálogo y negociación con la estructura urbana, materializando en el territorio una territorialidad cultural específica que tensiona y enriquece la trama de la ciudad.

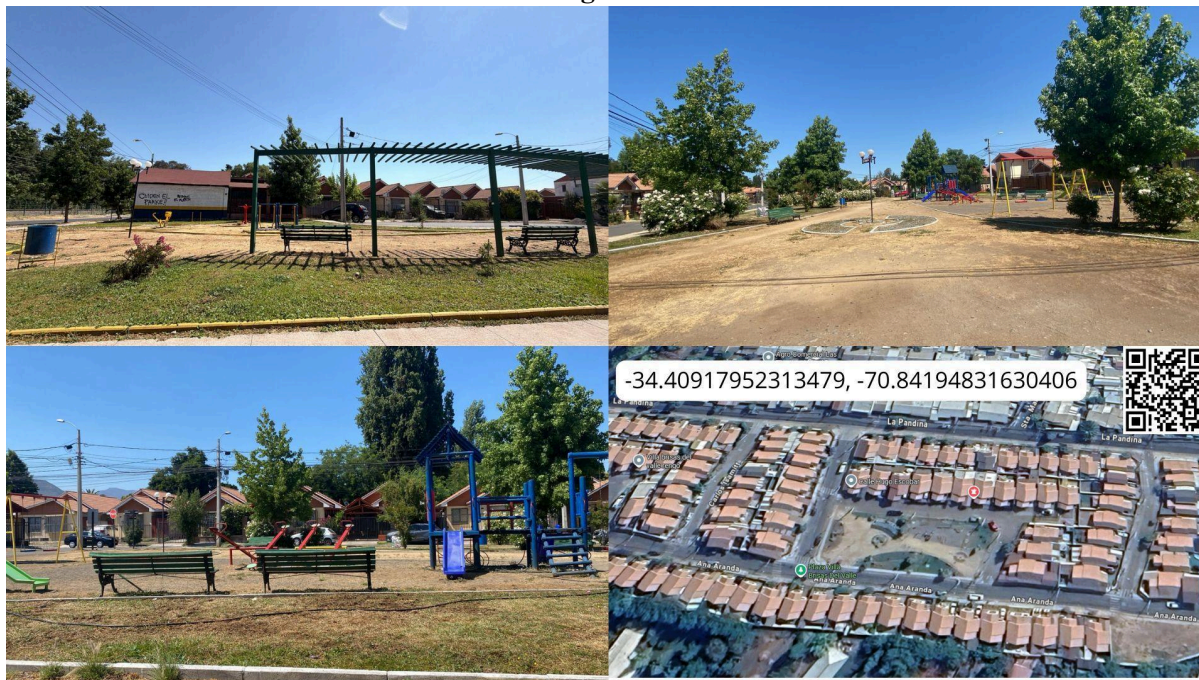
Imagen N°5

A partir del levantamiento fotográfico y su georreferenciación, el espacio público analizado se emplaza en un sector residencial consolidado de Rengo, asociado a desarrollos habitacionales de baja densidad. Las imágenes evidencian un espacio común de escala barrial que presenta una configuración más reconocible y activa, con presencia de áreas verdes, juegos infantiles, equipamiento recreativo y algunos elementos de estancia, como bancas y estructuras livianas de sombra. En términos estéticos, el lugar muestra una mayor claridad funcional respecto de otros espacios levantados, aunque con signos de desgaste en superficies y mobiliario, y una mantención irregular del césped y de los elementos de juego.

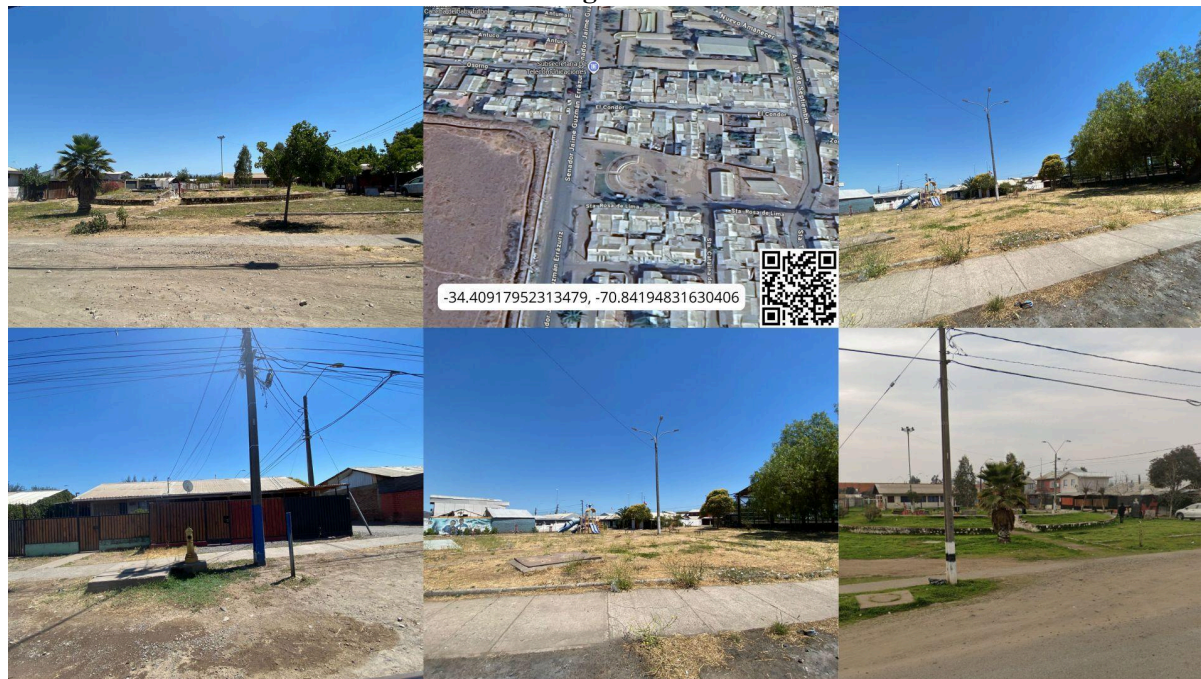
Imagen N°6

A partir del levantamiento fotográfico y su georreferenciación, los espacios registrados, si bien corresponden a emplazamientos distintos dentro del mismo sector evidencian una tendencia común en su condición espacial y nivel de consolidación urbana. En todos los casos se observan superficies amplias con urbanización incompleta, presencia de suelos compactados, vegetación espontánea discontinua y ausencia de una estructura formal que ordene los usos del espacio. No se identifican diseños claros, limitaciones funcionales ni tratamientos paisajísticos que otorguen jerarquía o legibilidad urbana, más allá de elementos aislados como luminarias, trazas de veredas o infraestructuras parciales.

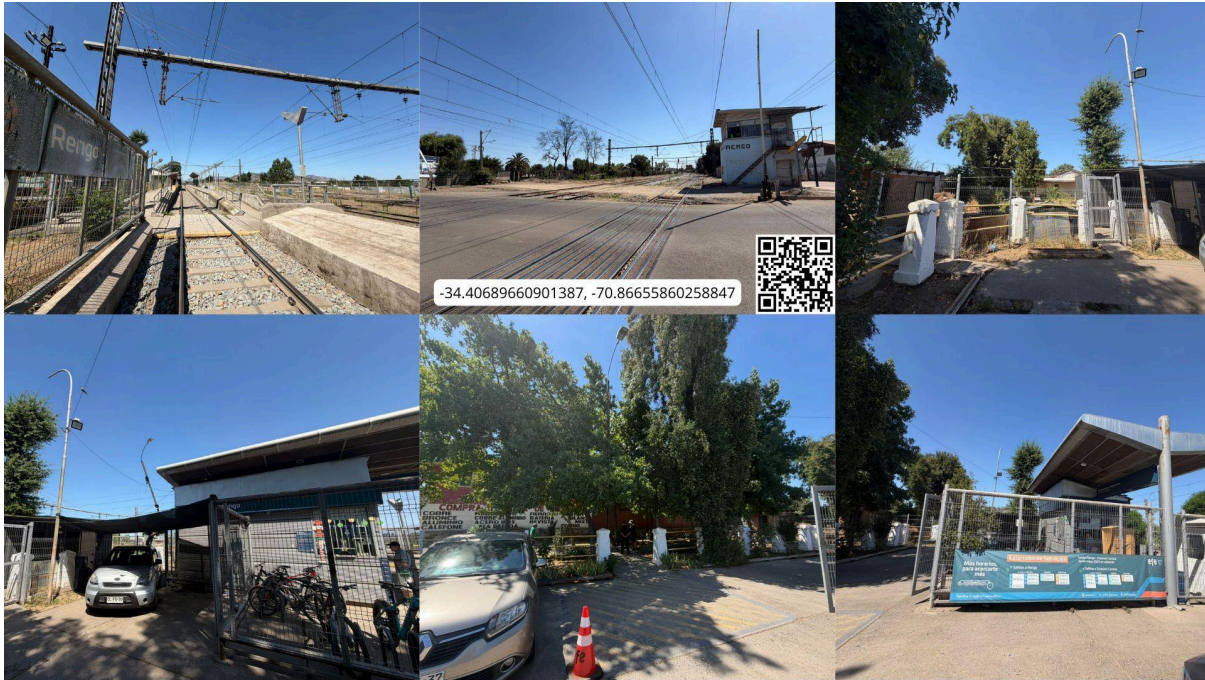
Imagen N°7

A partir del levantamiento fotográfico y su georreferenciación, el espacio registrado corresponde a la infraestructura ferroviaria y estación de Rengo, la cual cumple un rol relevante como nodo de transporte de pasajeros, articulando desplazamientos intercomunales y conexiones hacia centros urbanos de mayor escala, incluyendo el ámbito metropolitano. Su localización estratégica dentro de Rengo le otorga una función estructurante en la movilidad cotidiana, concentrando flujos de personas y operando como punto de intercambio modal entre el sistema ferroviario y la red vial local. Desde una lectura territorial, este equipamiento constituye un elemento clave en la integración funcional de la comuna con su entorno regional, reforzando su condición de puerta de entrada y salida urbana.

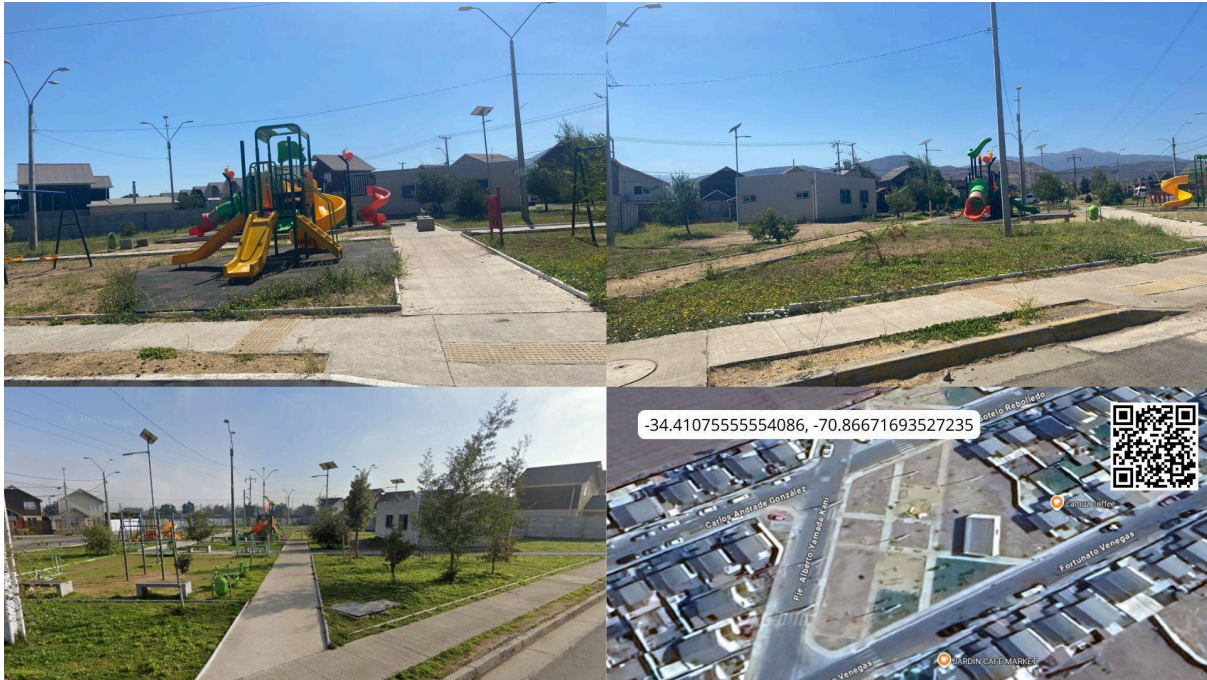
**Imagen N°8**

A partir del levantamiento fotográfico y su georreferenciación, el espacio público registrado corresponde a un área verde de escala barrial, emplazada dentro de un sector residencial de baja densidad en Rengo. Las imágenes evidencian un espacio con trazados peatonales definidos, presencia de juegos infantiles, áreas verdes formales y luminarias, configurando una estructura espacial clara y legible. No obstante, se observa una cobertura vegetal discontinua, sectores con mantención irregular y superficies de tierra expuestas, lo que genera una imagen urbana heterogénea y una experiencia espacial fragmentada en distintos puntos del área.

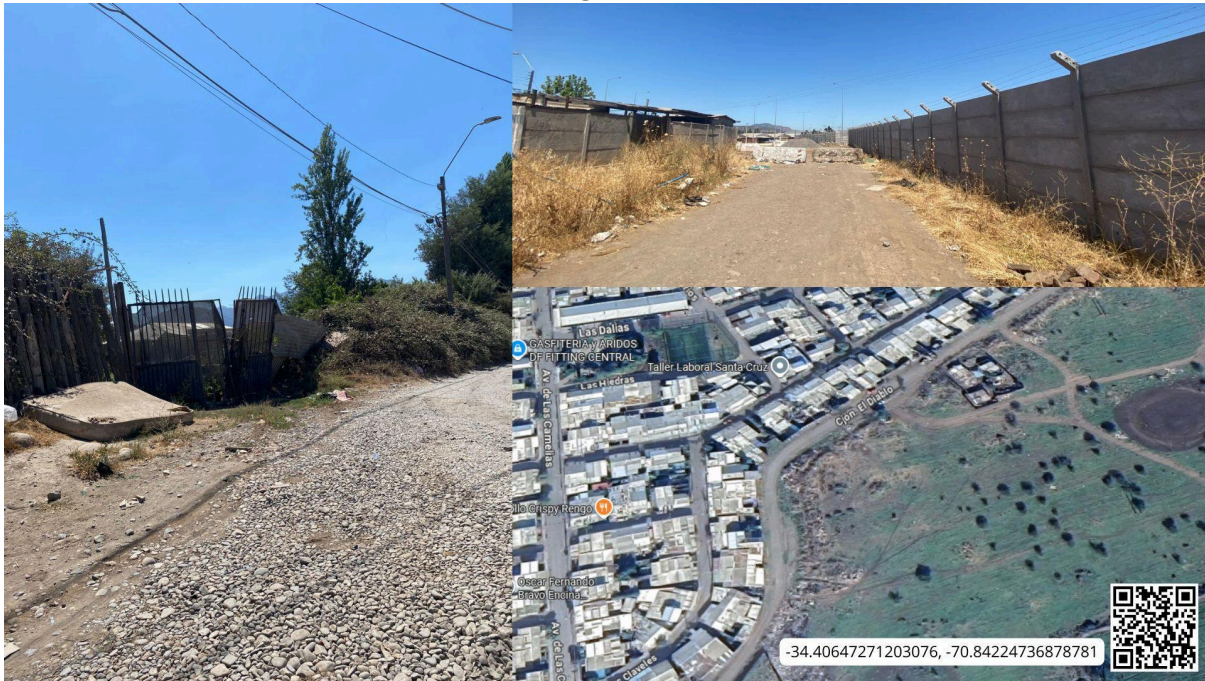
**Imagen N°9**

A partir del levantamiento fotográfico y su georreferenciación, el espacio registrado se ubica en un sector de borde, correspondiente al límite entre el área urbana y el área rural de Rengo. Las imágenes muestran un espacio de tránsito y conexión con una condición física deficiente, caracterizada por caminos irregulares, superficies sin pavimentar de manera continua, presencia de maleza y acumulación de residuos en algunos puntos. Se observan cierres extensos y una infraestructura básica incompleta, lo que configura un entorno con baja calidad espacial y una imagen urbana poco clara.

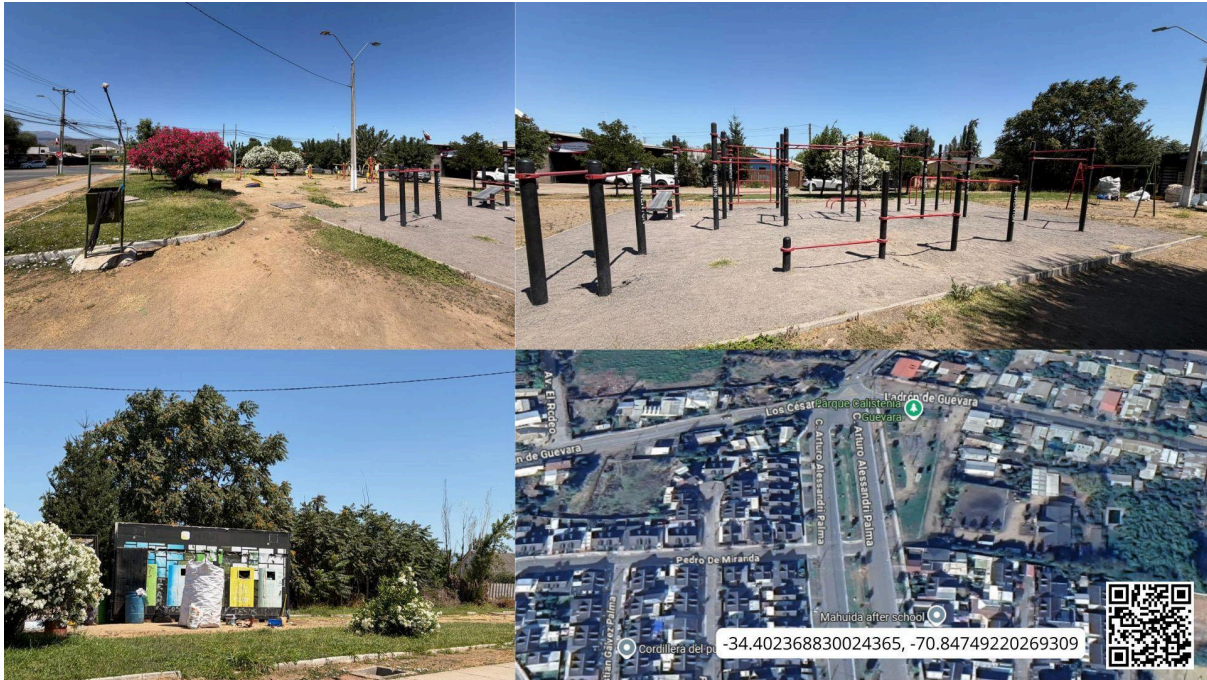
**Imagen N°10**

A partir del levantamiento fotográfico y su georreferenciación, el espacio público registrado corresponde a un área recreativa de escala barrial, ubicada dentro del área urbana de Rengo. Las imágenes muestran un espacio que cuenta con equipamiento deportivo y recreativo al aire libre, como juegos infantiles y estructuras para ejercicio, junto a áreas verdes formales y senderos peatonales. La disposición del equipamiento permite identificar una intención clara de uso comunitario, aunque se observan sectores con superficies de tierra expuestas, mantención irregular del césped y una distribución del mobiliario que no cubre de manera homogénea todo el espacio disponible.

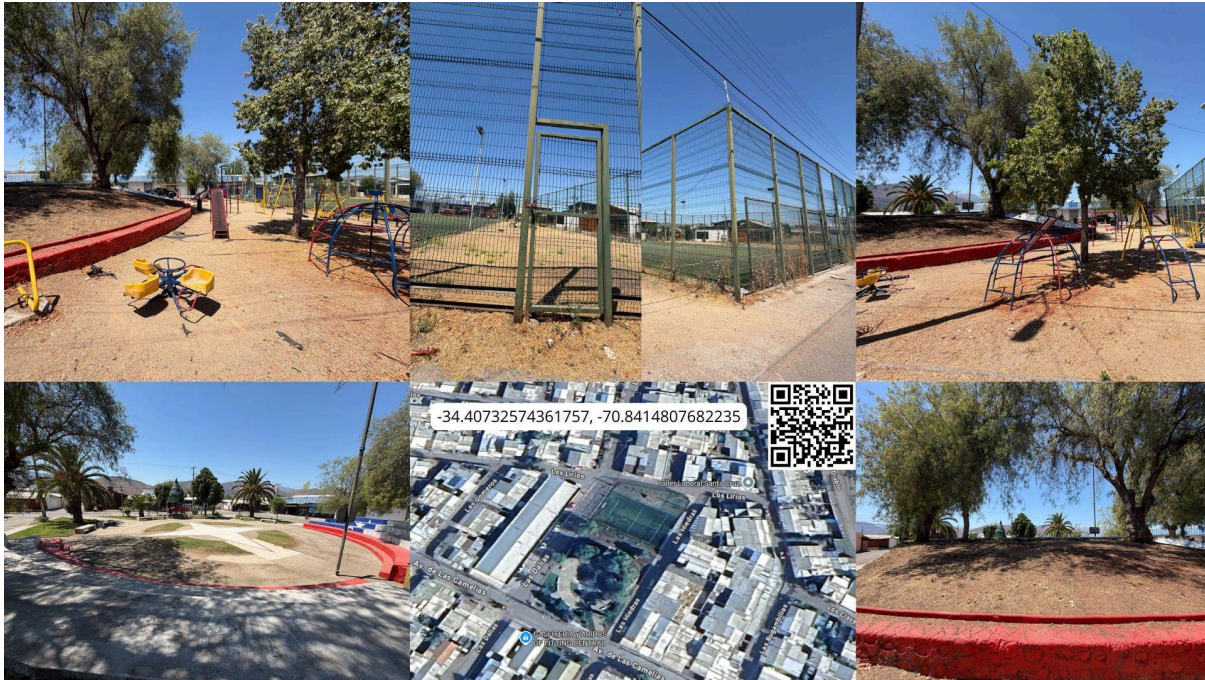
**Imagen N°11**

A partir del levantamiento fotográfico y su georreferenciación, el espacio público registrado corresponde a un área recreativa y deportiva de escala barrial, ubicada dentro del área urbana de Rengo. Las imágenes muestran la presencia de juegos infantiles, equipamiento recreativo y una cancha cerrada mediante rejas, junto a áreas de suelo natural y arbolado de gran tamaño. El espacio presenta una configuración reconocible y delimitada, aunque con superficies mayoritariamente de tierra, escasa cobertura vegetal baja y una mantención irregular de los elementos existentes, lo que incide en su imagen general y en las condiciones de uso.

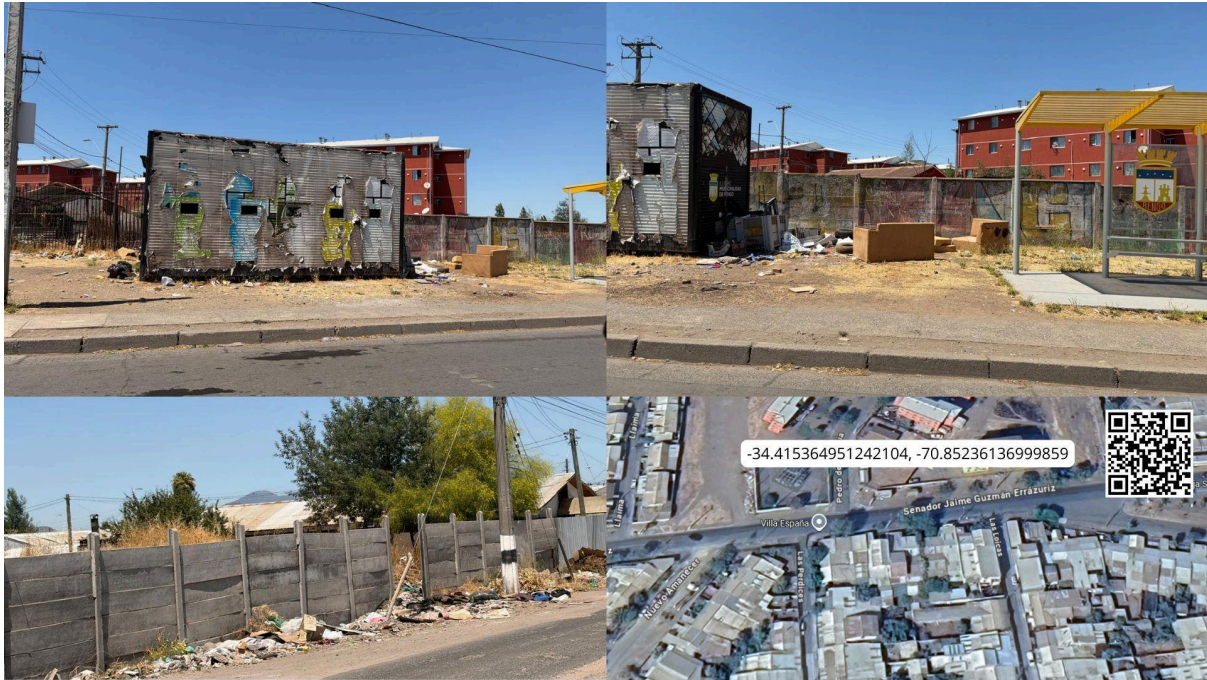
Imagen N°12

A partir del levantamiento fotográfico y su georreferenciación, el espacio registrado se emplaza en un sector periférico del área urbana de Rengo, caracterizado por una urbanización discontinua y una relación directa con áreas residenciales de menor consolidación. Las imágenes muestran un entorno con edificaciones deterioradas, cierres precarios y acumulación de residuos en el espacio público, junto a superficies sin tratamiento y ausencia de áreas verdes efectivas. La estética urbana resultante es desordenada y fragmentada, con una imagen de abandono que afecta la lectura y percepción del sector.

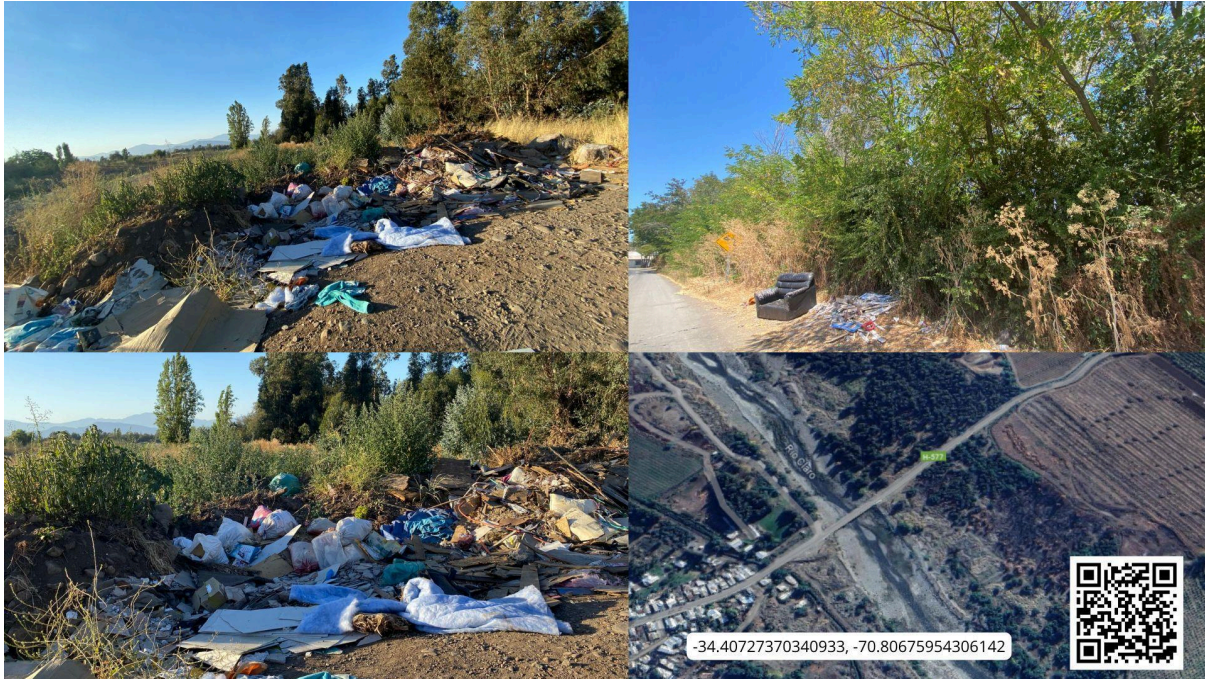
Imagen N°13

A partir del levantamiento fotográfico y su georreferenciación, el sector registrado se localiza en un área de borde territorial, en el límite comunal de Rengo, colindante con el sector de Portezuelo, perteneciente a la comuna de Malloa. Se trata de un entorno con baja presencia de viviendas, donde predominan terrenos de uso agrícola, áreas naturales y caminos secundarios, configurando un paisaje mayoritariamente rural. En este contexto, no se identifican áreas verdes urbanas ni espacios públicos formales, lo que resulta coherente con el carácter y la función territorial del sector.

No obstante, el registro evidencia una condición ambiental deteriorada, marcada por la acumulación de residuos, escombros y desechos dispuestos de manera informal en bordes de caminos y terrenos abiertos. Esta situación afecta la imagen del entorno y la lectura del límite comunal, generando un impacto visual y ambiental negativo, aun cuando no se trate de un área urbana consolidada. Desde una mirada de planificación urbana, el levantamiento permite identificar una falta de control y mantención básica del espacio, especialmente relevante en sectores de transición rural-urbana, donde la ausencia de usos intensivos no debiera traducirse en un deterioro visible del territorio. Este registro aporta antecedentes claros sobre las condiciones actuales de los bordes rurales de la comuna y su relación con el entorno inmediato.

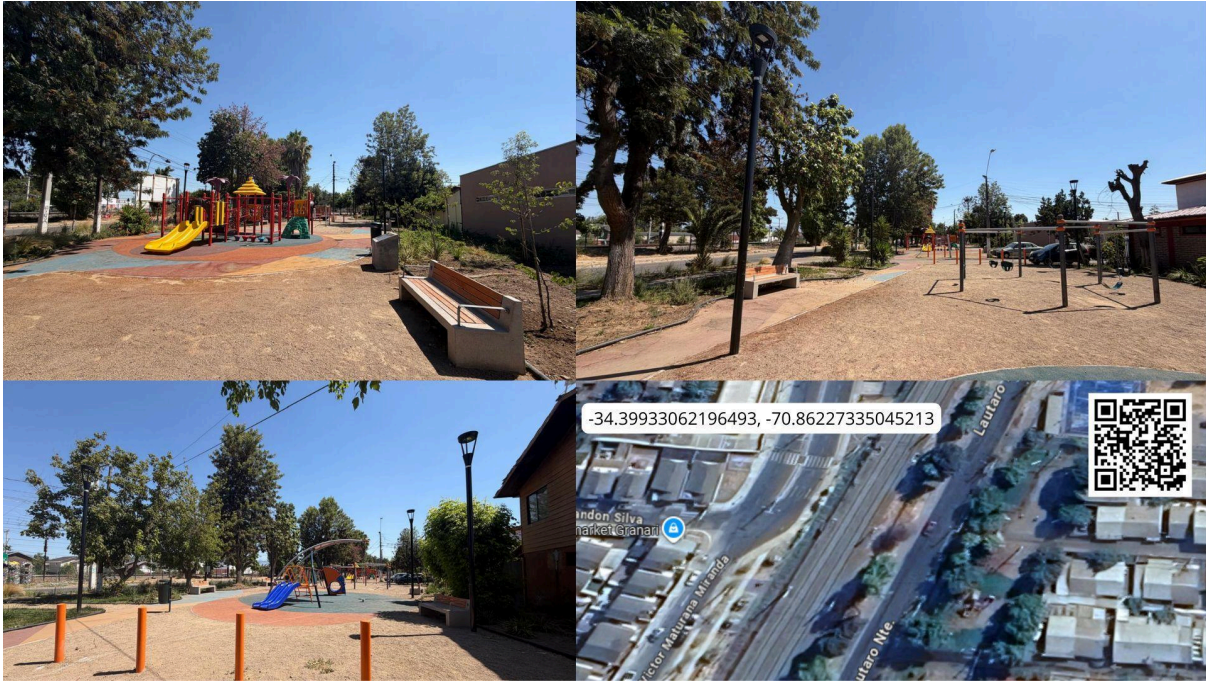
**Imagen N°14**

A partir del levantamiento fotográfico y su georreferenciación, el espacio público registrado corresponde a un área recreativa y de encuentro barrial, emplazada dentro del área urbana de Rengo. Las imágenes muestran un espacio con juegos infantiles, equipamiento recreativo y senderos peatonales definidos, junto a áreas de suelo natural y arbolado de gran tamaño que aportan sombra y continuidad paisajística. El lugar presenta una estructura clara y reconocible, con mobiliario básico como bancas y luminarias, y una disposición que permite identificar distintos usos dentro de un mismo espacio.

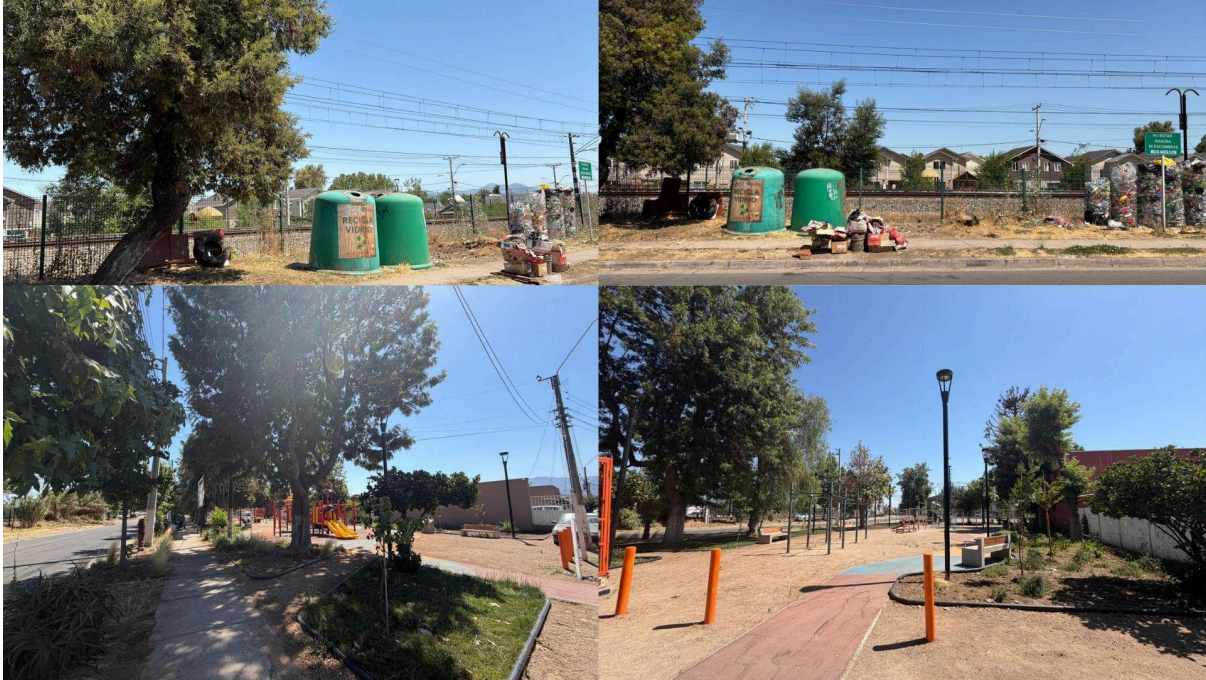
Imagen N°15

A partir del levantamiento fotográfico y su georreferenciación, el espacio público registrado se emplaza dentro del área urbana de Rengo, en un sector residencial consolidado y cercano a infraestructura ferroviaria. Las imágenes muestran un espacio que combina áreas verdes, senderos peatonales y equipamiento recreativo, junto con la presencia de puntos de acopio de residuos domiciliarios. Esta coexistencia genera una imagen urbana heterogénea, donde espacios destinados al uso comunitario conviven con elementos que afectan la percepción y continuidad del entorno.

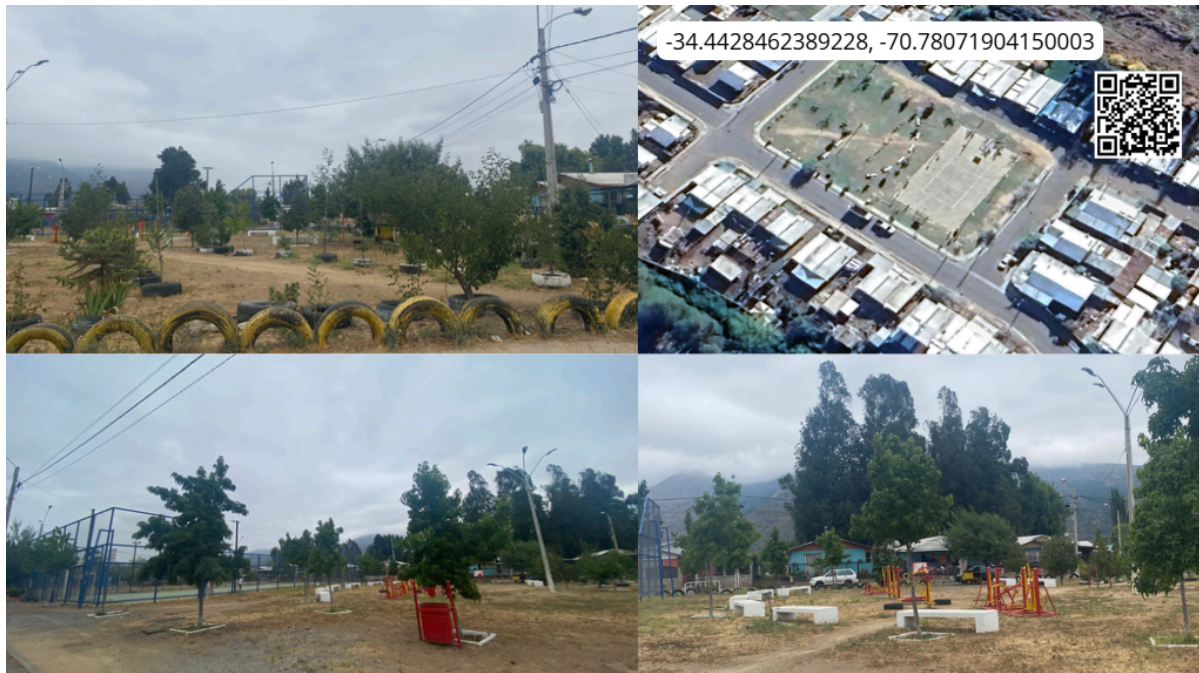
Imagen N°19

A partir del levantamiento fotográfico y su georreferenciación, los espacios registrados corresponden a un área verde de uso público ubicada en un entorno residencial, compuesta por una combinación de superficies abiertas, arbolado disperso y equipamiento recreativo y deportivo. El espacio presenta una extensión continua, con predominio de suelo natural compactado y presencia puntual de áreas intervenidas, articuladas mediante circulaciones informales que atraviesan el área en distintos sentidos.

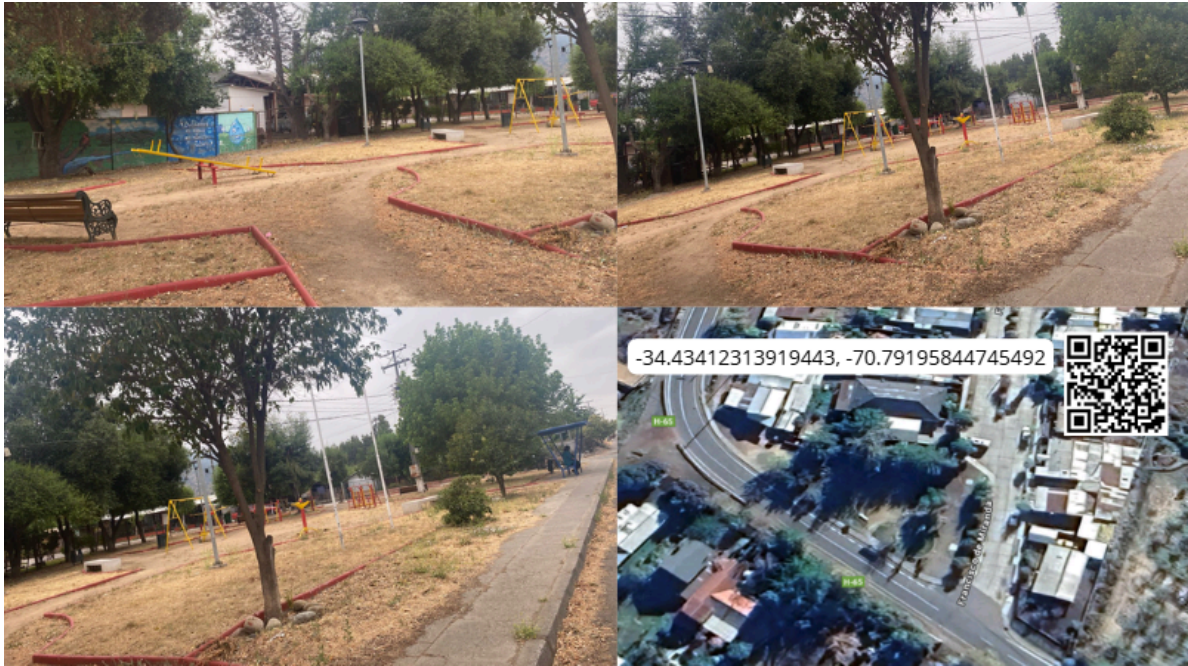
**Imagen N° 21**

A partir del levantamiento fotográfico y su georreferenciación, los espacios registrados corresponden a un área verde de uso público localizada en un borde vial de un sector residencial, configurada principalmente como espacio recreativo barrial. El área presenta una franja longitudinal con predominio de suelo natural compactado, arbolado distribuido de manera irregular y senderos informales que conectan los distintos sectores del espacio.

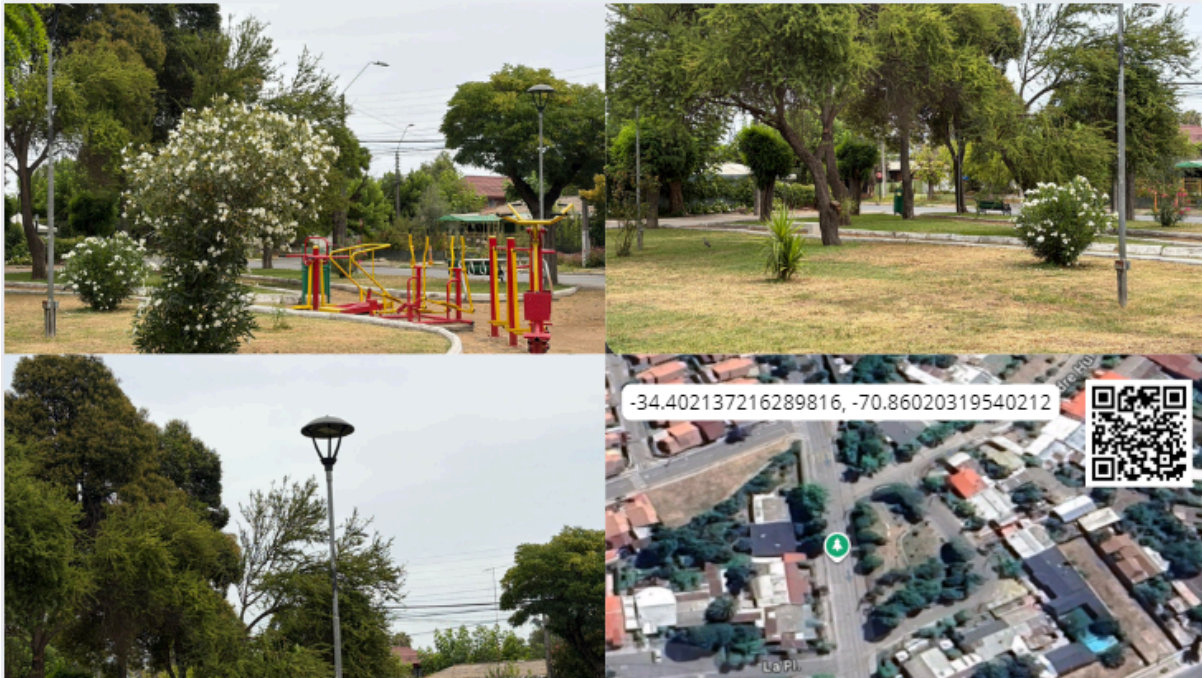
Imagen N° 25

A partir del levantamiento fotográfico y su georreferenciación, los espacios registrados corresponden a un área verde de uso público inserta en un entorno residencial consolidado, conformada por superficies de césped, arbolado de distinta escala y equipamiento recreativo y de ejercicio al aire libre. El espacio presenta una organización abierta, con circulaciones peatonales que conectan los distintos sectores y permiten el acceso a las áreas de permanencia y actividad física.

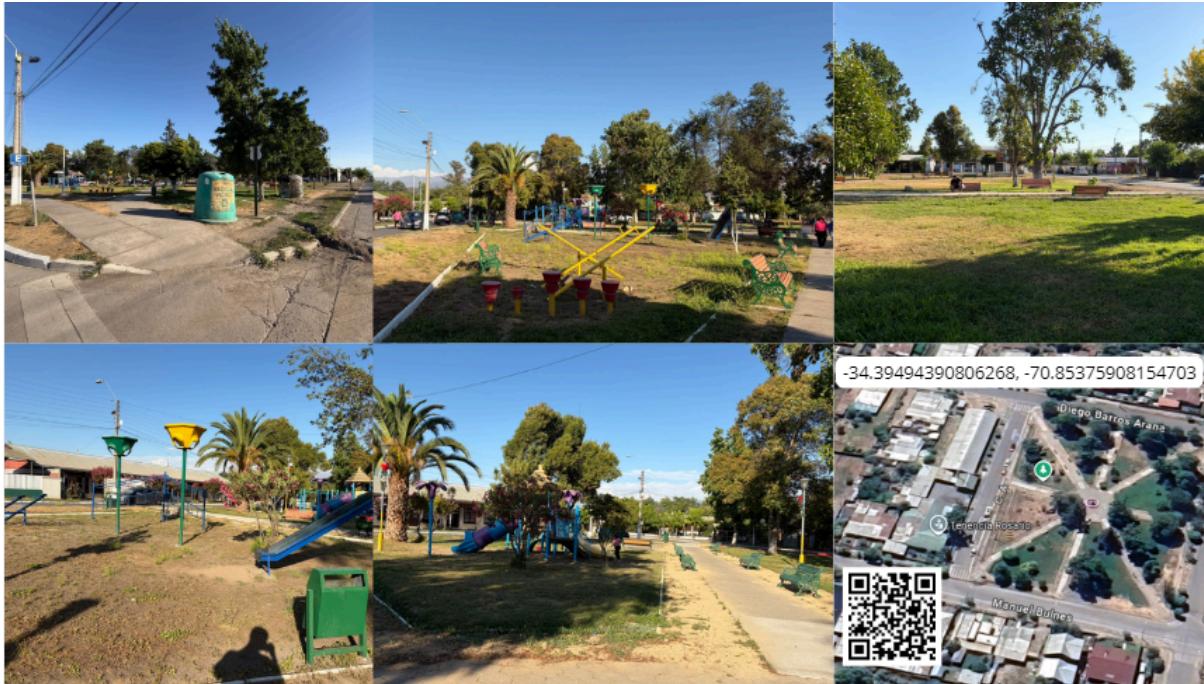
**Imagen N° 29**

En cuanto a su estado físico, se observa que las principales deficiencias no se asocian a la cobertura vegetal, sino al estado de conservación del mobiliario y equipamiento existente. Los juegos infantiles, los equipos de ejercicio y las bancas presentan signos visibles de desgaste, mientras que las veredas muestran deterioro y discontinuidades en algunos tramos. Asimismo, se identifica una limitada provisión de sombra en áreas de permanencia, asociada tanto a la distribución del arbolado como a la ausencia de elementos complementarios. Se constata además la presencia de una pileta fuera de funcionamiento y en condiciones deficitarias, lo que incide en la lectura general del espacio y en su uso recreativo. En su conjunto, la plaza mantiene su rol como espacio público barrial, aunque con condiciones físicas desiguales entre sus áreas verdes y sus elementos construidos.

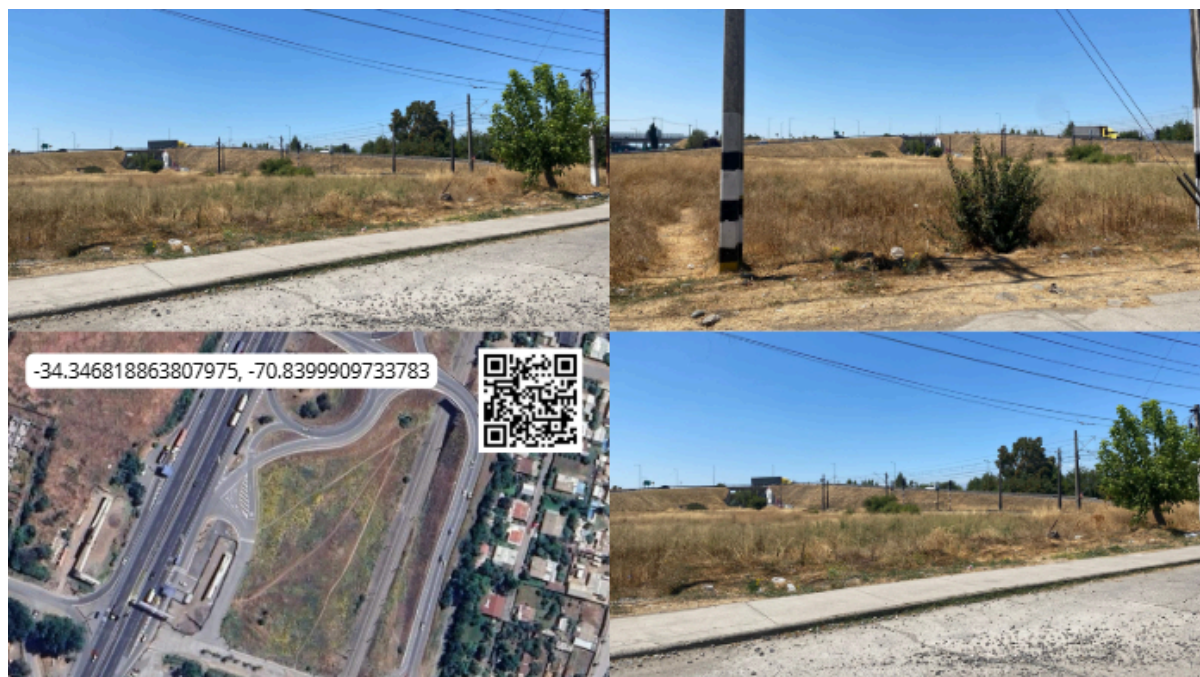
Imagen N° 35

En relación con su estado, el sitio presenta condiciones físicas deterioradas, con vegetación espontánea, acumulación de residuos dispersos y falta de delimitaciones claras que ordenen su uso. La ausencia de iluminación, equipamiento y mantención regular contribuye a una percepción de abandono, configurándose como un espacio vacío y poco integrado al entorno urbano inmediato. Esta condición ha favorecido su identificación como un punto crítico dentro del sector, asociado a problemáticas de inseguridad y uso informal, lo que incide negativamente en la lectura urbana del área y en su relación con los barrios colindantes.

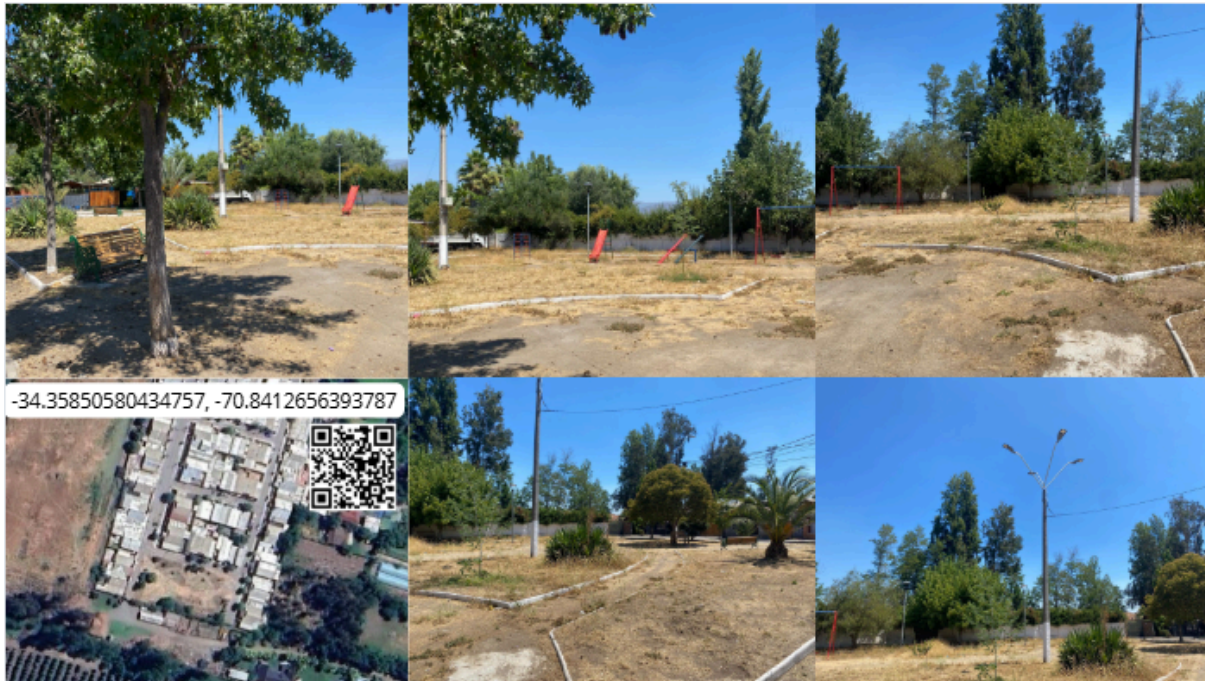
**Imagen N° 36**

A partir del levantamiento fotográfico y su georreferenciación, los espacios registrados corresponden a una plaza de uso público inserta en un sector urbano residencial, asociada a una villa habitacional. El espacio presenta un estado general de mantención deficiente, evidenciado principalmente en las condiciones de sus superficies y elementos construidos, con amplias áreas de suelo natural expuesto, cobertura vegetal discontinua y escasa presencia de césped en buen estado.

El mobiliario urbano y el equipamiento existente muestran signos visibles de deterioro y uso prolongado, observándose bancas, delimitaciones y estructuras recreativas con desgaste, falta de mantención y pérdida de funcionalidad en algunos casos. Asimismo, las circulaciones peatonales se presentan fragmentadas o poco definidas, lo que incide en la lectura y uso del espacio. En su conjunto, la plaza mantiene su condición de área verde barrial, pero con un estado físico que evidencia debilidades en la conservación de sus componentes, particularmente en el equipamiento y las superficies de uso, más que en su localización o rol dentro del sector residencial.

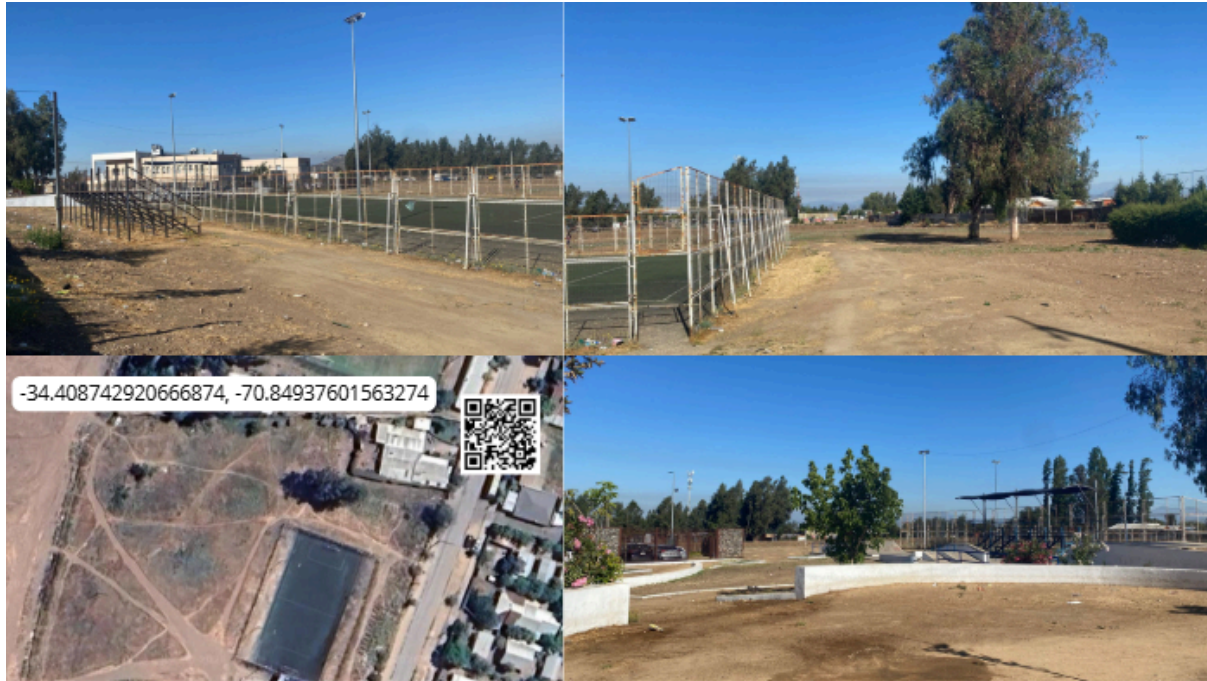
Imagen N° 37

En relación con su estado de conservación, el entorno inmediato del equipamiento evidencia un nivel de mantención deficiente, con extensas áreas de terreno expuesto, escasa cobertura vegetal y falta de tratamiento en las superficies de circulación y permanencia. Si bien las estructuras deportivas se mantienen operativas y delimitadas, el espacio circundante presenta una condición física degradada, con ausencia de áreas verdes consolidadas y mobiliario urbano limitado. En su conjunto, el área se reconoce como un espacio urbano funcional en términos de uso deportivo, pero con debilidades evidentes en el estado general del entorno y en la calidad del espacio público asociado.
