# INFORME LEVANTAMIENTO PARA EL ANÁLISIS DEL ESPACIO PÚBLICO DE LA COMUNA DE RENGO COMUNA DE RENGO PLADECO 2025–2035

<b>Primer Documento</b>	<b>Nombre del Documento</b> Plan de Desarrollo Comunal (PLADECO) 2025 - 2035	<b>Fecha de Versión</b> Abril 2026
-------------------------	---	---------------------------------------

### Espacios Comunes: Áreas verdes, Recreación y Actividad Comunitaria

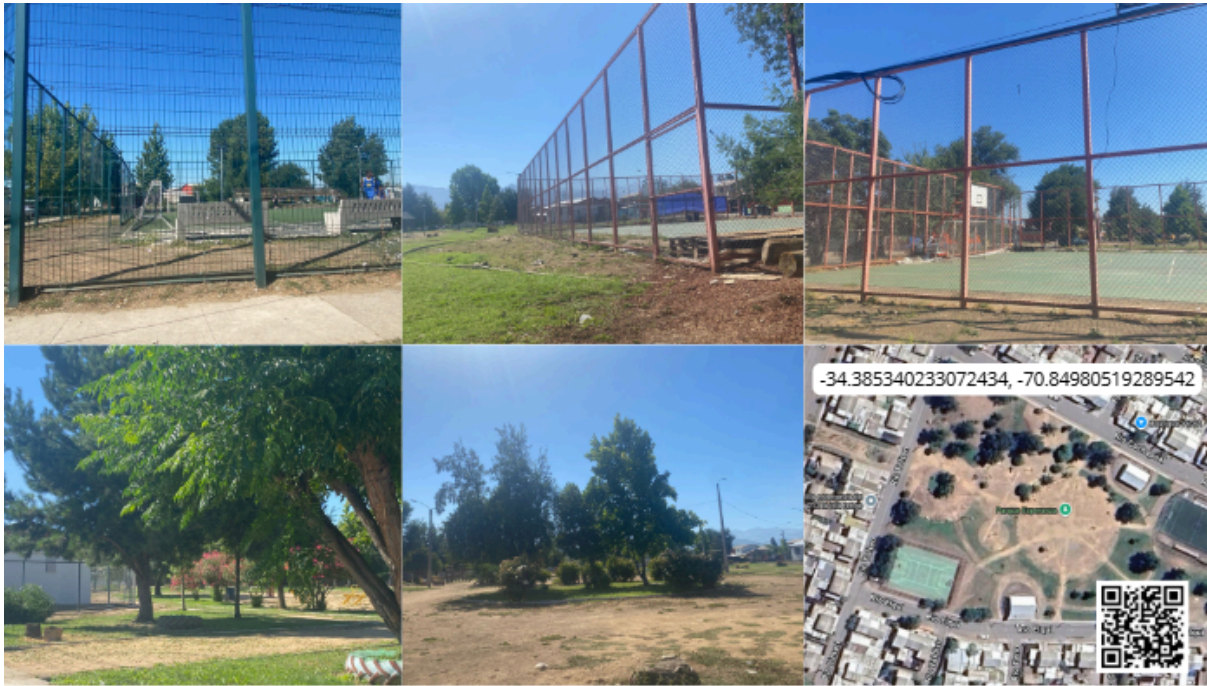
Imagen N° 38

En cuanto a su estado de conservación, se observa una marcada diferencia entre la infraestructura deportiva propiamente tal y el espacio público circundante. Mientras los cierres y las superficies deportivas se mantienen operativas y reconocibles en su función, el entorno inmediato presenta un nivel de mantención deficiente, evidenciado por amplias áreas de terreno expuesto, cobertura vegetal discontinua y ausencia de tratamiento en las superficies de circulación y permanencia. El mobiliario urbano es escaso y se integra de manera limitada al conjunto, lo que refuerza la percepción de un espacio con bajo nivel de consolidación fuera de los recintos deportivos.

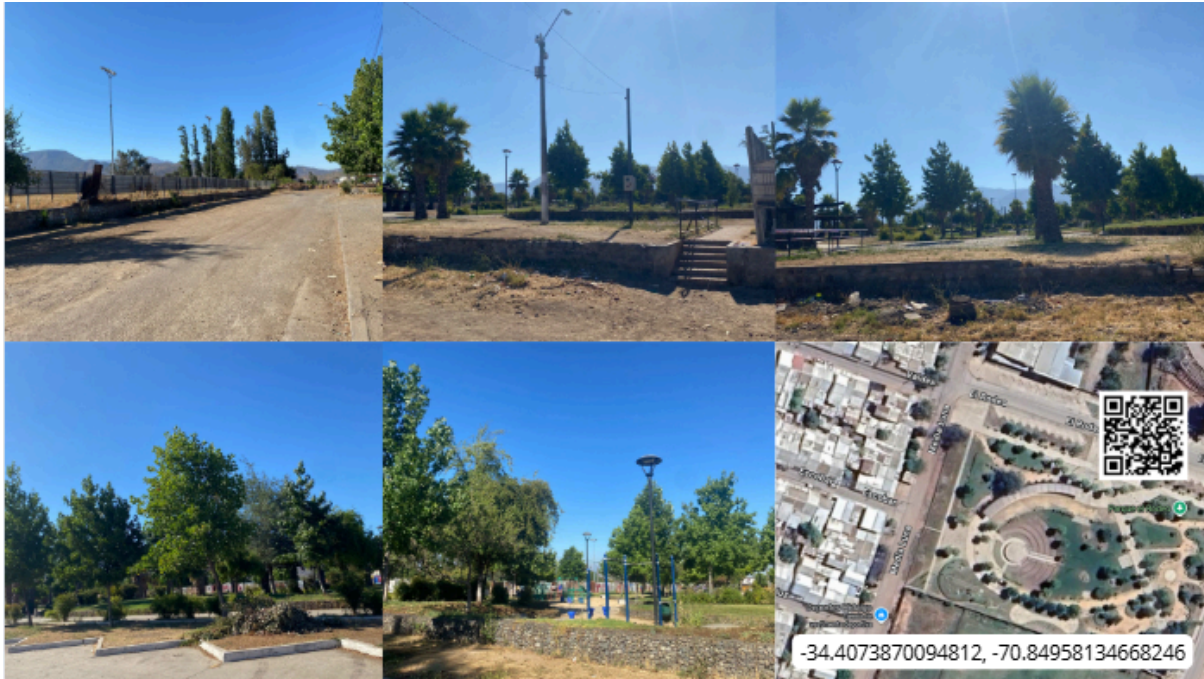
Imagen N° 39

En relación con su estado de conservación, se observa un nivel de mantención irregular del espacio público, con presencia de áreas verdes discontinuas, superficies de terreno expuesto y circulaciones que presentan desgaste y falta de continuidad en algunos tramos. El mobiliario urbano y los elementos construidos muestran signos visibles de deterioro y uso prolongado, mientras que el arbolado se mantiene en condiciones operativas, aportando sombra y estructura al espacio. En su conjunto, la plaza conserva su rol como espacio público urbano, aunque con debilidades en el estado físico de sus componentes, especialmente en las superficies y elementos de apoyo al uso cotidiano.

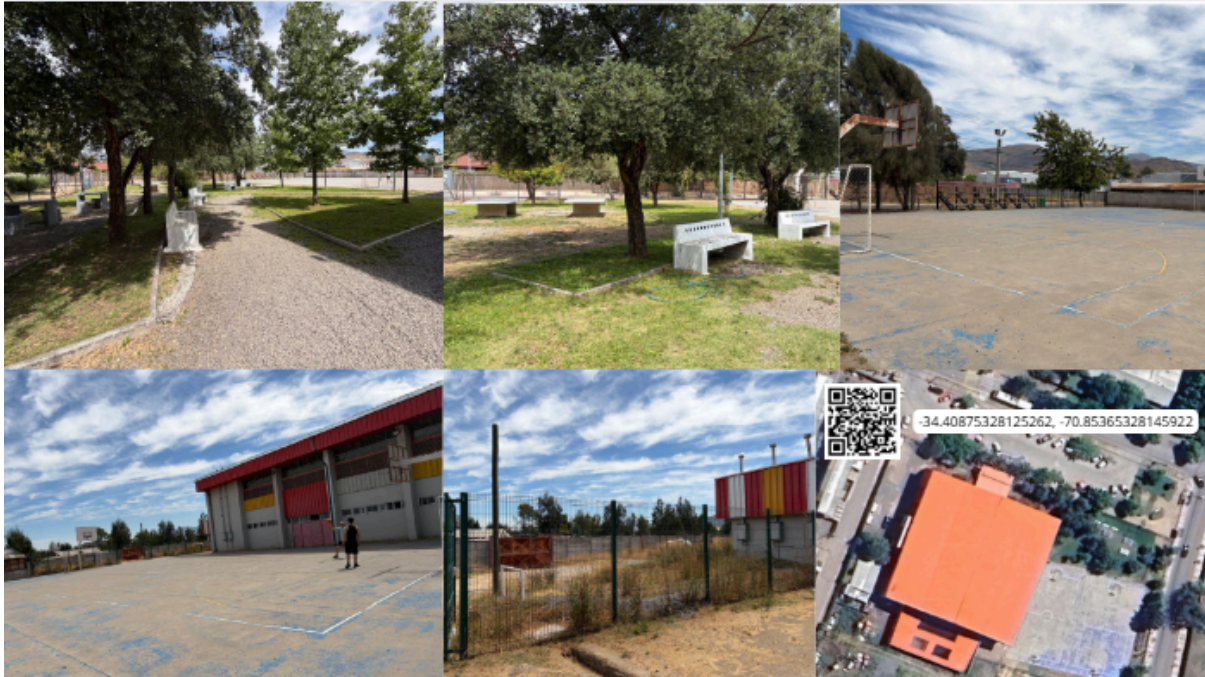
Imagen N° 42

En relación con su estado de conservación, el gimnasio municipal presenta condiciones físicas adecuadas, evidenciando un buen nivel de mantención tanto en la infraestructura construida como en los espacios exteriores asociados. Las superficies deportivas, cierres perimetrales y áreas de apoyo se observan operativas y funcionales, sin deterioros relevantes a la vista. En su conjunto, el equipamiento se reconoce como un espacio consolidado y de alta importancia para el desarrollo de actividades deportivas a nivel comunal, cumpliendo un rol central dentro de la red de infraestructura deportiva y recreativa del territorio.

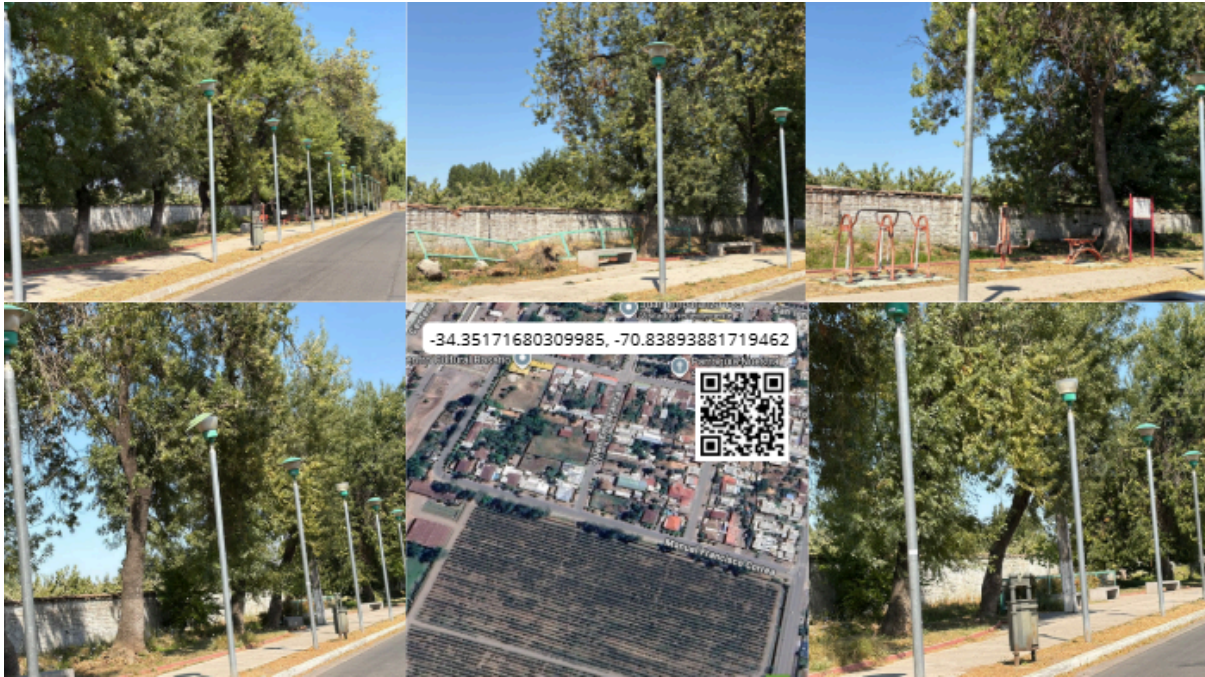
Imagen N° 46

En relación con su estado de conservación, el espacio presenta un nivel de mantención adecuado en términos generales, observándose continuidad en las veredas, luminarias operativas y arbolado en condiciones funcionales. Las áreas verdes muestran una cobertura vegetal irregular, con sectores de suelo natural expuesto, aunque sin deterioros críticos en la infraestructura asociada. En su conjunto, el espacio se percibe como un área urbana consolidada, con condiciones físicas estables y un estado de mantención compatible con su rol de soporte al uso cotidiano del entorno residencial inmediato.

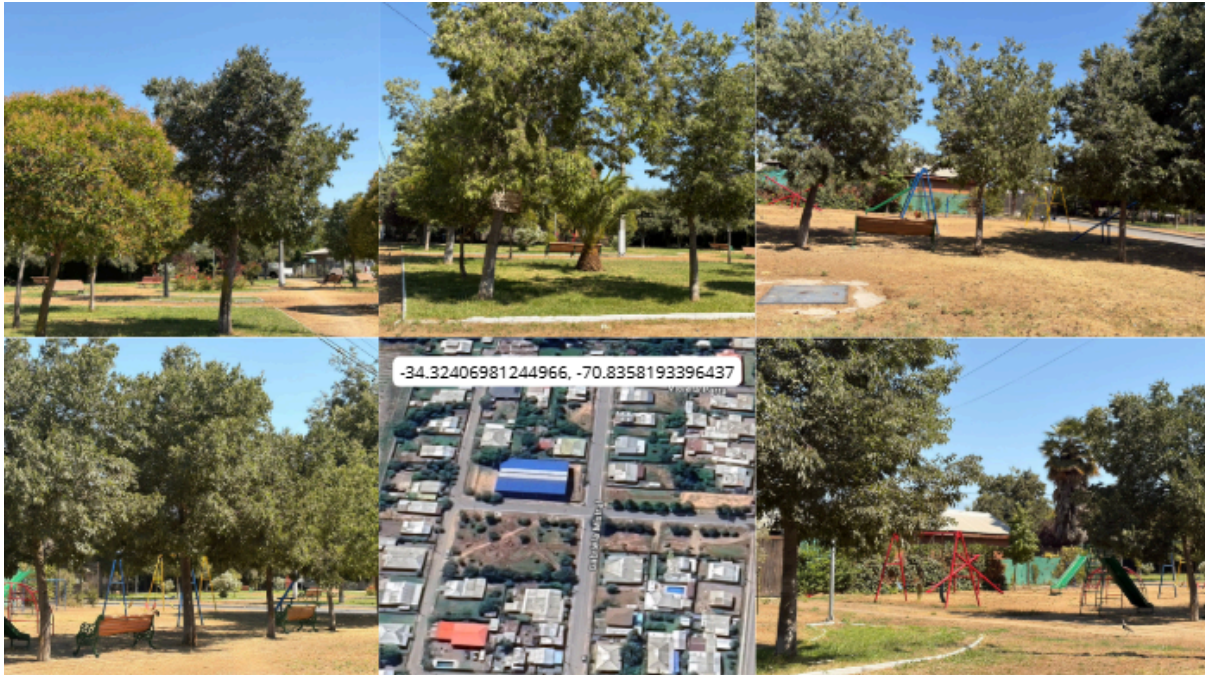
**Imagen N° 47**

En relación con su estado de conservación, el espacio evidencia una falta de preocupación en su mantención general. Se observan áreas de suelo natural expuesto, cobertura vegetal discontinua y superficies verdes con signos de deterioro. El equipamiento recreativo y el mobiliario urbano presentan desgaste visible y una mantención limitada, lo que afecta la percepción y calidad del espacio público. En su conjunto, la plaza conserva su función recreativa a escala barrial, pero su estado físico refleja debilidades en la conservación y cuidado de sus componentes, particularmente en el tratamiento de las áreas verdes y del equipamiento existente

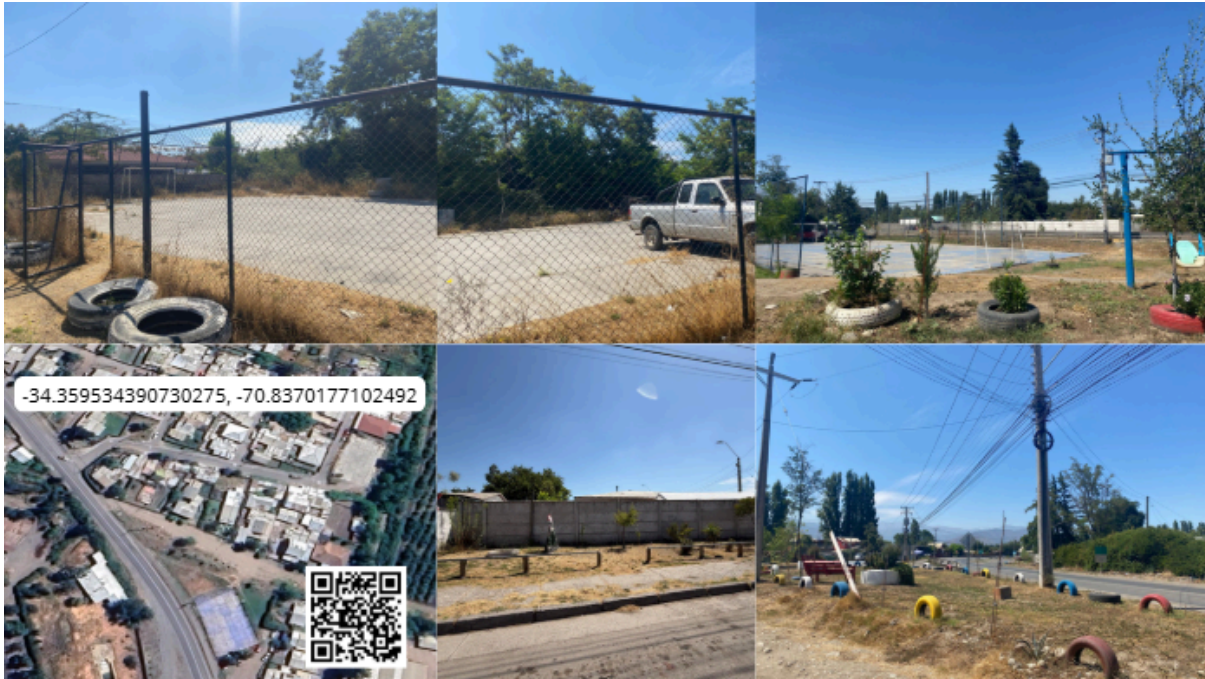
Imagen N° 50

En relación con su estado de conservación, el área evidencia un alto nivel de deterioro y abandono. Se observan superficies de suelo natural expuesto, ausencia de mantención de las áreas verdes y presencia de elementos en desuso o deteriorados, tales como neumáticos reutilizados y estructuras sin tratamiento adecuado. El equipamiento y las limitaciones presentan desgaste significativo, afectando la percepción general del espacio público. En su conjunto, el sector mantiene una estructura reconocible como área de uso comunitario, pero su estado físico refleja una falta de mantención sostenida, propia de un espacio barrial que ha perdido condiciones adecuadas de cuidado y consolidación.

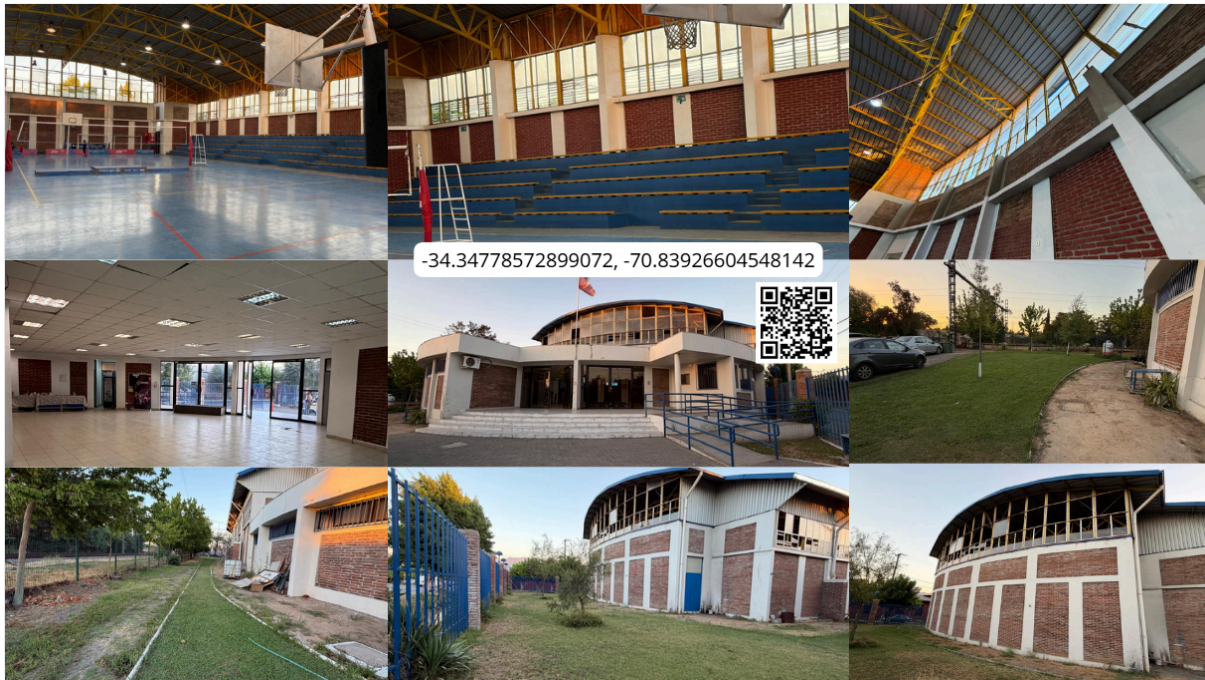
**Imagen N° 54**

A partir del levantamiento fotográfico y su georreferenciación, el espacio registrado corresponde al gimnasio municipal de la localidad de Rosario, comuna de Rengo, correspondiendo a la infraestructura deportiva cubierta de mayor envergadura del sector, con cancha interior, gradería de considerable capacidad y acceso habilitado con rampa universal. No obstante su escala e importancia funcional dentro del sistema de equipamientos locales, el recinto presenta un estado de conservación deficiente, tanto en su interior, como la falta de vidrios, como también en sus espacios exteriores, donde se observan áreas perimetrales sin tratamiento, vegetación sin mantención, acumulación de residuos y deterioro del cerco perimetral, situación que contrasta con el uso activo que registra el interior; en su conjunto, el espacio cumple un rol central como equipamiento deportivo y recreativo a escala comunal, pero evidencia una brecha relevante entre su potencial de uso y su actual nivel de mantención y habilitación.

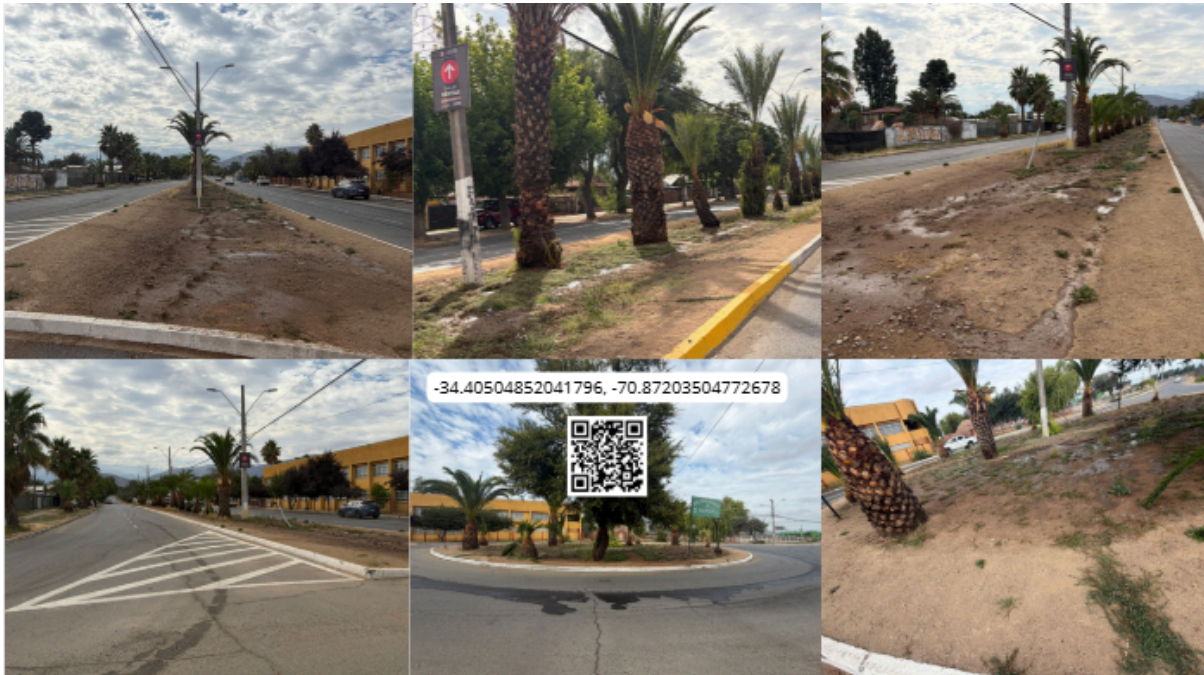
Imagen N° 55

A partir del levantamiento fotográfico y su georreferenciación, el espacio registrado corresponde al bandejón central de una de las vías principales de acceso y salida de la comuna, cuya presencia de palmeras de mediano y gran desarrollo constituye el elemento vegetal dominante y otorga un carácter identitario al eje vial; no obstante, el espacio presenta un estado de conservación deficiente, con predominio absoluto de suelo natural expuesto y compactado, ausencia de cobertura vegetal de piso, riego inexistente o deficiente y ejemplares arbóreos con signos de descuido y poda irregular, configurando un bandejón que si bien cumple una función de separación vial y representa una oportunidad paisajística relevante dado su rol de entrada a la comuna, se encuentra actualmente subutilizado y deteriorado, sin tratamiento de suelo, sin mobiliario urbano ni señalética de identidad local, evidenciando una brecha significativa entre su potencial como espacio de representación urbana y su condición actual de mantención.

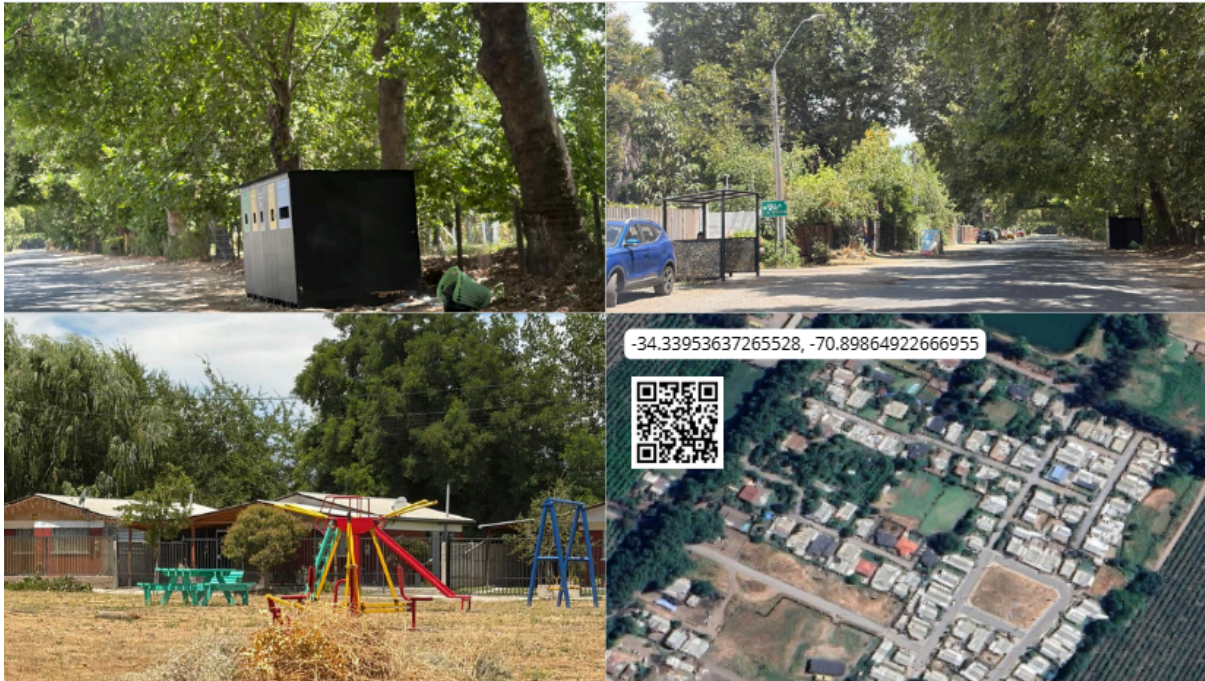
Imagen N° 61

A partir del levantamiento fotográfico y su georreferenciación, el espacio registrado corresponde a la única plaza del sector, inserta en un contexto de carácter rural, cuyo principal atributo es la presencia de arbolado adulto de gran desarrollo que otorga sombra y una condición paisajística destacable dentro de su entorno; no obstante, el espacio presenta un estado de conservación deficiente, con suelo natural expuesto sin tratamiento, juegos infantiles deteriorados y presencia de elementos en desuso, configurando en su conjunto un espacio que cumple un rol relevante como único referente recreativo y de encuentro de la localidad, pero que evidencia carencias importantes en términos de equipamiento y mantención acorde a dicha condición.

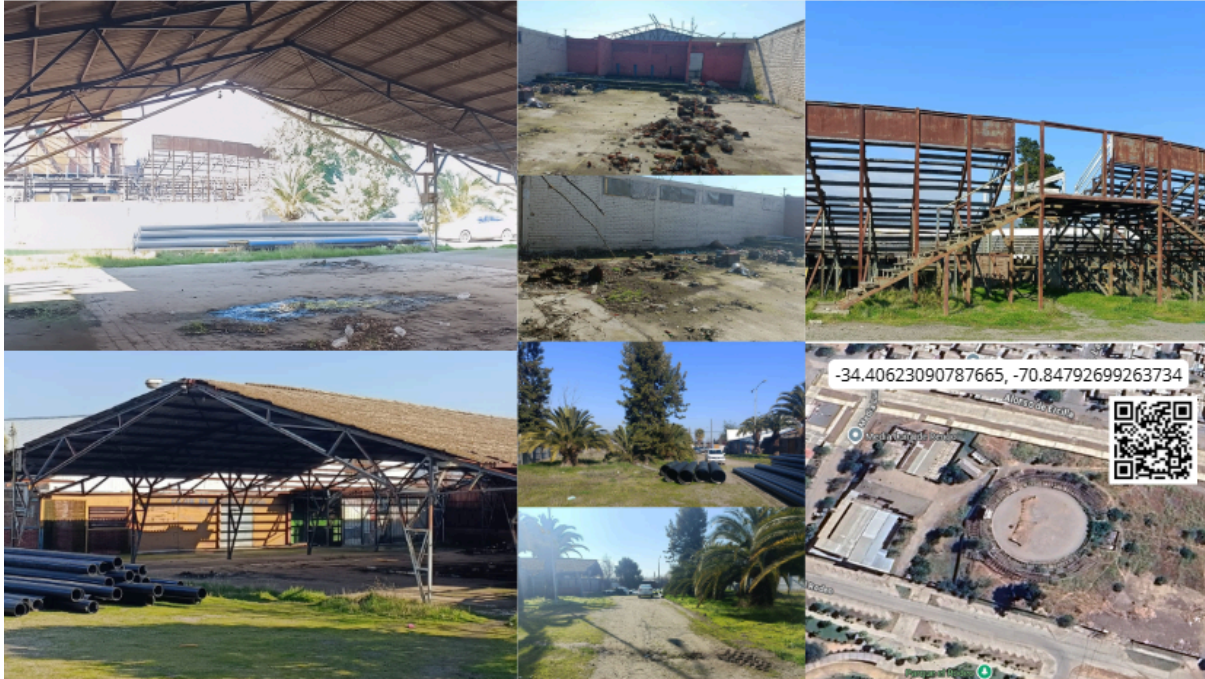
**Imagen N° 63**

A partir del levantamiento fotográfico y su georreferenciación, el espacio registrado corresponde al sector de la medialuna y galpón asociado, infraestructura de carácter cultural y recreativo vinculada a las tradiciones del rodeo local, que presenta un estado de deterioro y abandono evidente; con estructuras metálicas expuestas sin cierre, acumulación de escombros y materiales en desuso, suelo natural sin tratamiento y ausencia total de mantención, configurando en su conjunto un espacio que ha perdido sus condiciones mínimas de uso y seguridad, representando una situación crítica dentro del sistema de equipamientos comunales, tanto por el riesgo que implica su estado actual como por el valor patrimonial y cultural que este tipo de infraestructura representa para la identidad local.

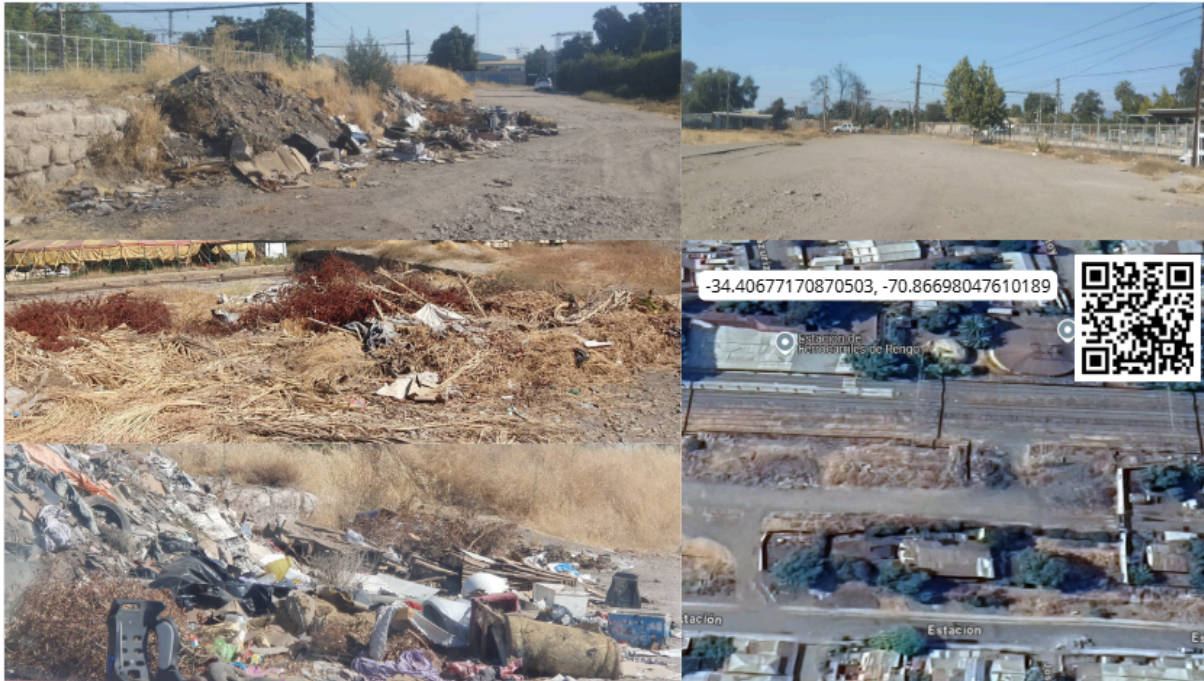
**Imagen N° 64**

A partir del levantamiento fotográfico y su georreferenciación, el espacio registrado corresponde al borde de la línea férrea de Rengo, sector que presenta un estado de abandono y deterioro crítico, con acumulación masiva de residuos sólidos y escombros, vegetación seca sin control y ausencia total de mantención, configurando una franja de espacio residual que ha sido apropiada informalmente como sitio de disposición de basura, situación que representa no solo un problema estético y urbano sino también sanitario y medioambiental de consideración, evidenciando la completa desvinculación de este borde con el sistema de espacios públicos de la comuna y la ausencia de gestión sobre un sector que, dado su potencial como eje estructurante urbano.
