# INFORME LEVANTAMIENTO PARA EL ANÁLISIS DEL ESPACIO PÚBLICO DE LA COMUNA DE RENGO COMUNA DE RENGO PLADECO 2025–2035

<b>Primer Documento</b>	<b>Nombre del Documento</b> Plan de Desarrollo Comunal (PLADECO) 2025 - 2035	<b>Fecha de Versión</b> Abril 2026
-------------------------	---	---------------------------------------

### Espacios Comunes: Áreas verdes, Recreación y Actividad Comunitaria

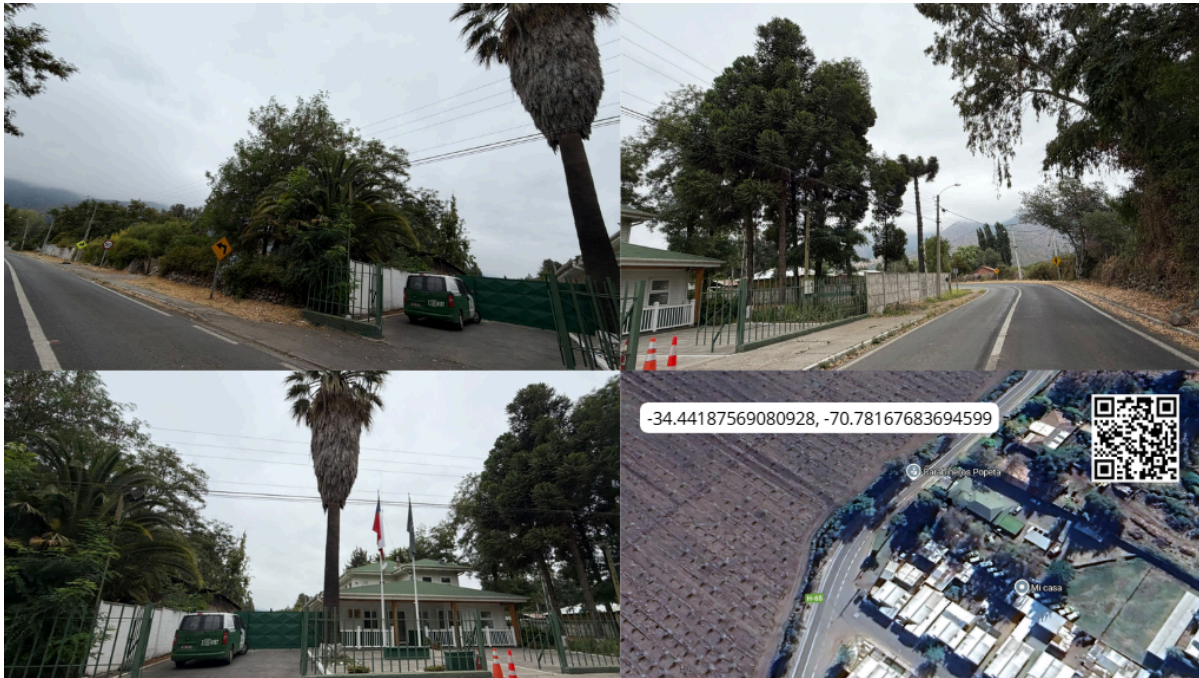
Imagen N°16

A partir del levantamiento fotográfico y su georreferenciación, los espacios registrados corresponden a una infraestructura de seguridad pública de carácter institucional, inserta en un entorno rural de carácter cordillerano, correspondiente al sector oriente de la comuna. Se trata de un Retén de Carabineros de Chile emplazado estratégicamente en este territorio, cuya localización responde a criterios de cobertura territorial, presencia de Estado y resguardo del orden público en una zona de baja densidad poblacional pero de alta extensión geográfica. Si bien se trata de un recinto de acceso regulado y dependencia institucional, su función es esencialmente de servicios a la comunidad rural, constituyendo para los habitantes del sector un punto de referencia permanente ante situaciones de emergencia, denuncia o apoyo policial.

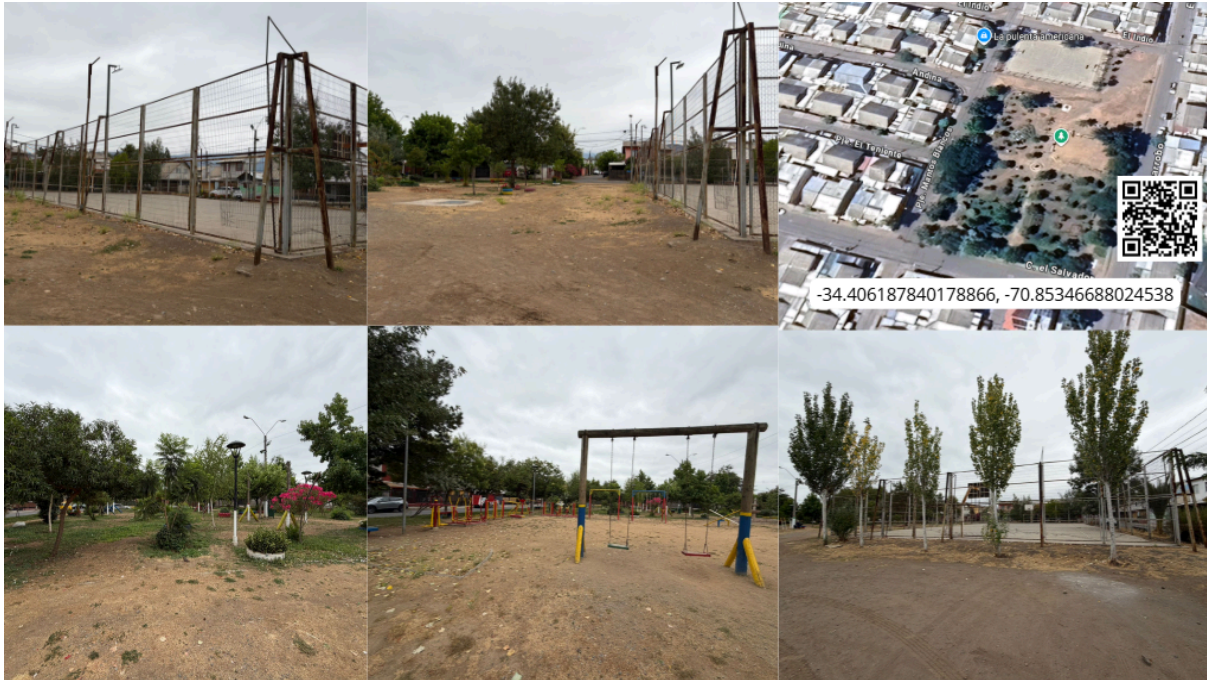
Imagen N°17

A partir del levantamiento fotográfico y su georreferenciación, los espacios registrados corresponden a un área de uso público inserta en un entorno residencial consolidado, conformada por sectores de áreas verdes, equipamiento recreativo infantil y una multicancha delimitada mediante cierres perimetrales metálicos. Las imágenes evidencian una superficie predominante de suelo natural compactado, con presencia puntual de vegetación arbórea y arbustiva, así como senderos informales que estructuran el desplazamiento al interior del espacio.

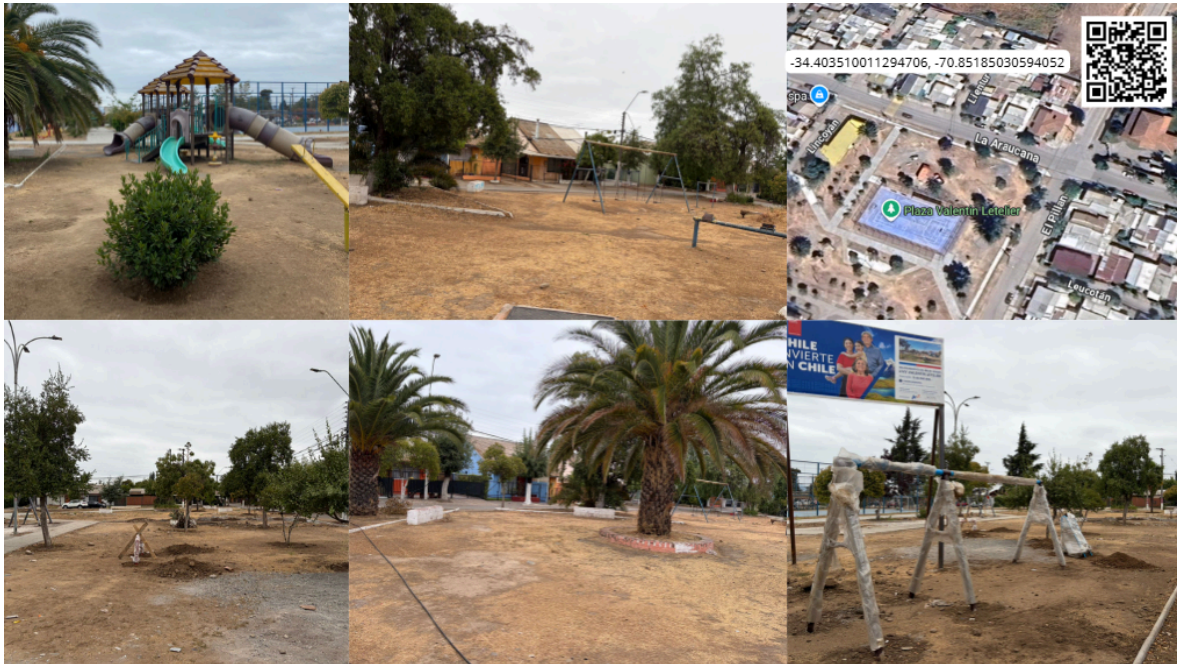
Imagen N°18

A partir del levantamiento fotográfico y su georeferenciación, los espacios registrados corresponden a plaza de carácter barrial, inserta en un tejido residencial, que articula áreas abiertas, arbolado consolidado y equipamiento recreativo infantil. El espacio en sí considera una configuración amplia y mayoritariamente despejada, con predominio de superficie de tierra compacta y una contribución dispersa de elementos vegetales, destacando la presencia de especies arbóreas de gran porte que aportan sombra y estructura al lugar.

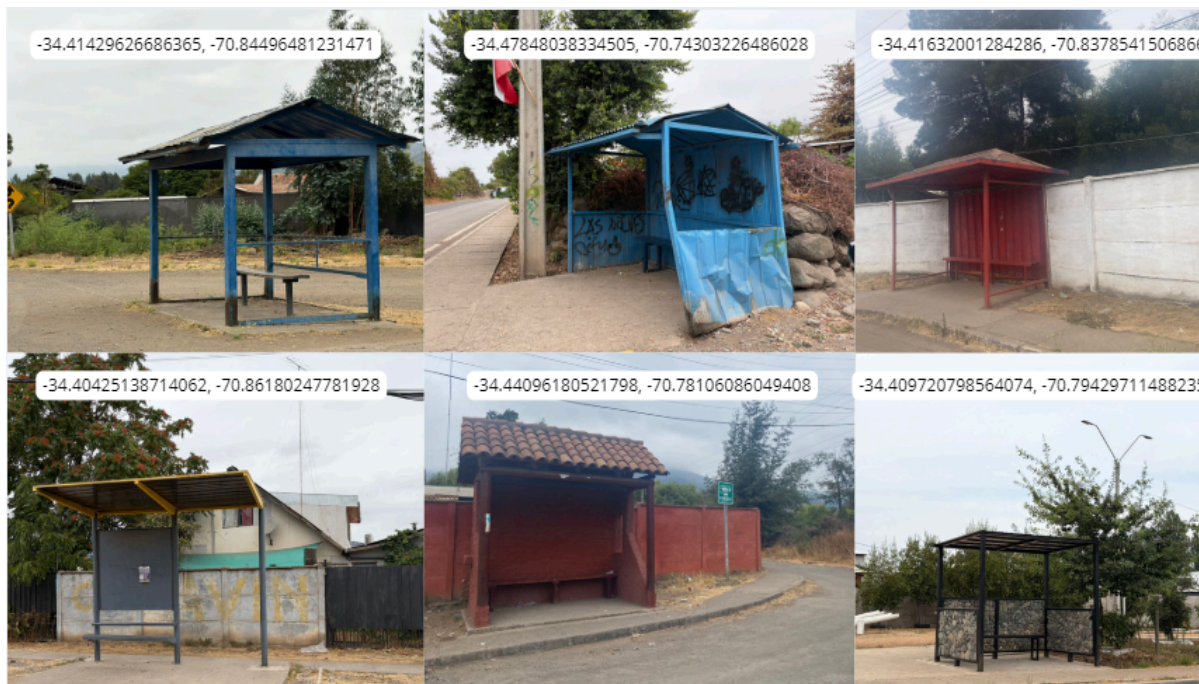
Imagen N° 20

A partir del levantamiento fotográfico y su georreferenciación, los espacios registrados corresponden a distintos refugios peatonales asociados a paraderos de transporte público, emplazados tanto en bordes viales de mayor exposición como en sectores residenciales de menor intensidad de tránsito. Las imágenes evidencian una diversidad en la materialidad y tipología de las estructuras, identificándose paraderos construidos principalmente en metal, otros combinados con madera y algunos de carácter más liviano, con cubiertas simples y apoyos mínimos, lo que se traduce en diferencias visibles en su robustez y configuración formal.

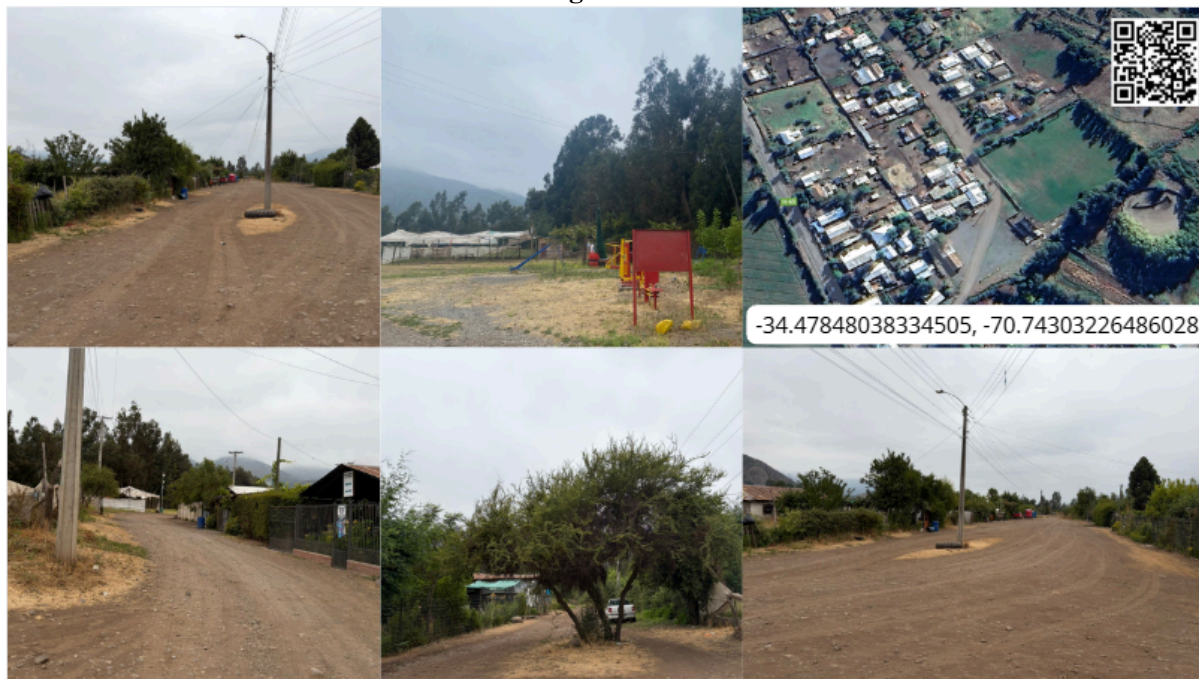
Imagen N° 22

A partir del levantamiento fotográfico y su georreferenciación, los espacios registrados corresponden a un sector residencial de baja densidad, estructurado principalmente por una vialidad local de superficie no pavimentada, con presencia de viviendas unifamiliares, cierres prediales y vegetación asociada a los frentes de lote. El entorno presenta una configuración abierta, con predominio de suelo natural compactado y escasa infraestructura vial, incorporando postes de alumbrado y tendido aéreo como elementos dominantes del espacio público.

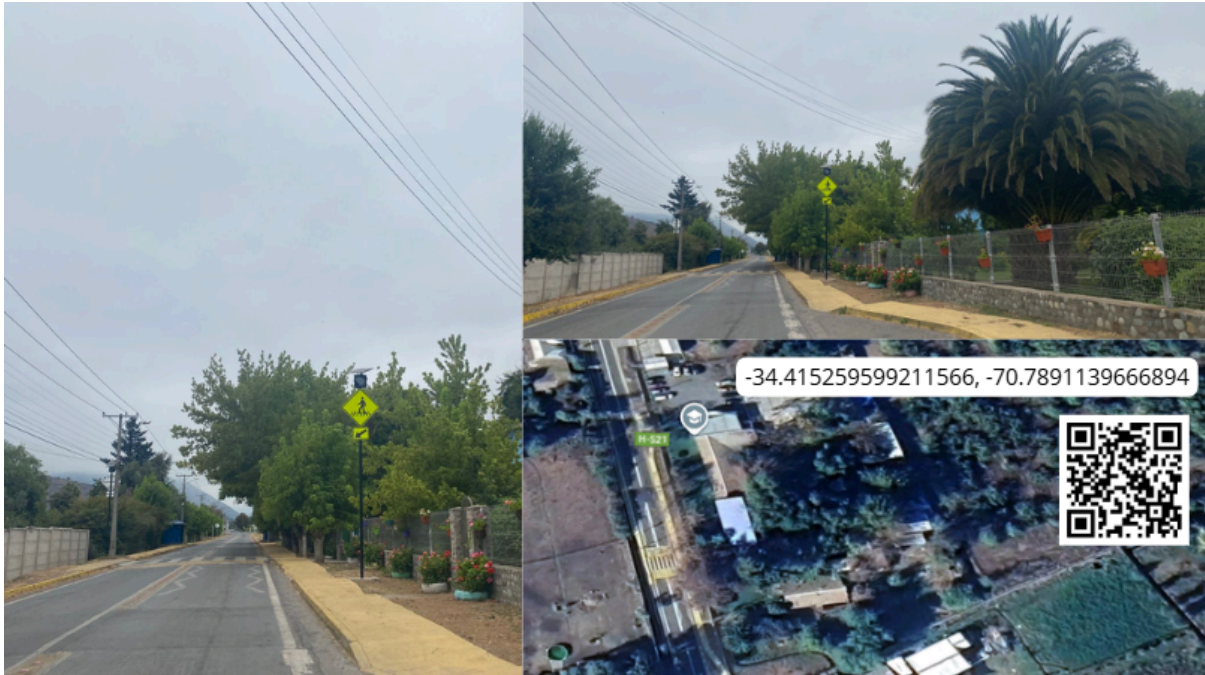
Imagen N° 23

A partir del levantamiento fotográfico y su georreferenciación, los espacios registrados corresponden a un tramo de vialidad emplazado en un sector de carácter rural, inserto en un entorno predominantemente residencial de baja densidad. El tramo se asocia directamente a la presencia de una escuela rural, lo que se refleja en la incorporación de señalética vial específica vinculada a este uso, orientada a advertir y regular el tránsito vehicular en el sector. La vía se presenta pavimentada, con demarcación central y aceras en uno de sus costados, integrando elementos básicos de infraestructura vial.

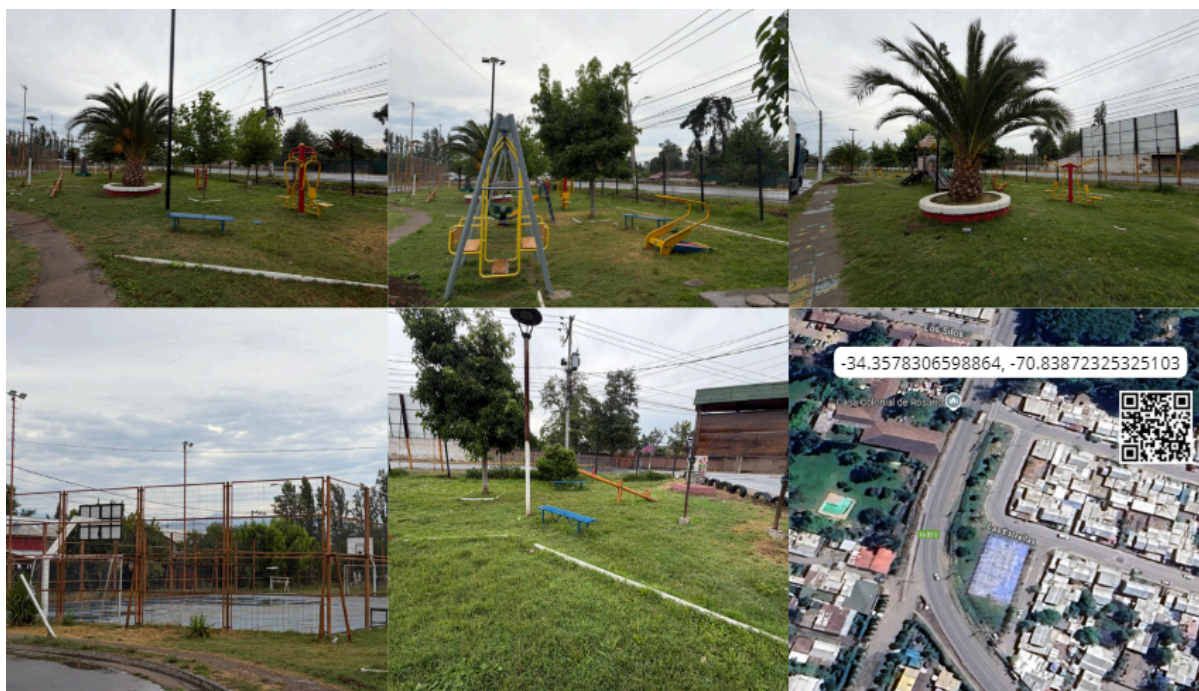
Imagen N° 24

A partir del levantamiento fotográfico y su georreferenciación, los espacios registrados corresponden a un área de uso público de carácter recreativo, emplazada en un entorno urbano consolidado y colindante a una vía de alto flujo vehicular. El espacio integra áreas verdes, equipamiento recreativo infantil y deportivo, y se encuentra delimitado mediante cierres perimetrales que definen claramente su extensión y relación con el entorno inmediato. Las imágenes evidencian una mantención regular del césped, del arbolado y del equipamiento, lo que se traduce en una lectura espacial ordenada y continua del conjunto.

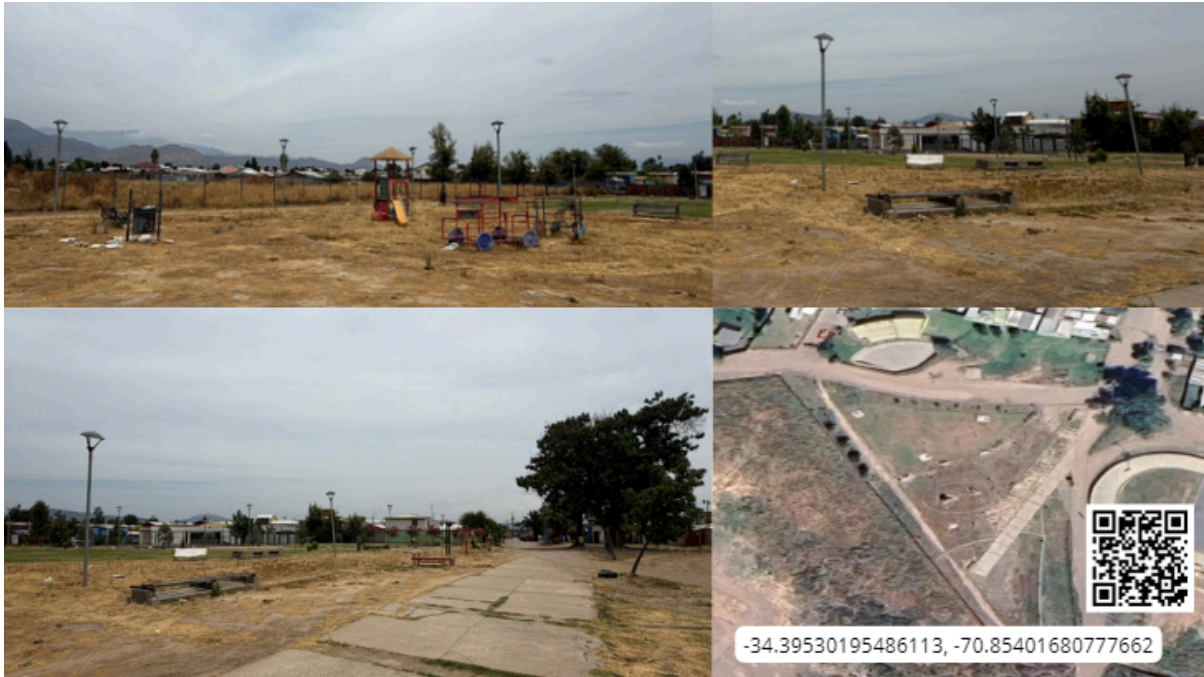
Imagen N° 26

A partir del levantamiento fotográfico y su georreferenciación, los espacios registrados corresponden a un área de uso público de carácter recreativo, inserta en un entorno urbano consolidado, conformada por superficies abiertas, equipamiento recreativo infantil y mobiliario urbano disperso. El espacio presenta una configuración amplia, con predominio de suelo natural seco y sectores con cobertura vegetal discontinua, articulados mediante circulaciones peatonales pavimentadas que atraviesan el área.

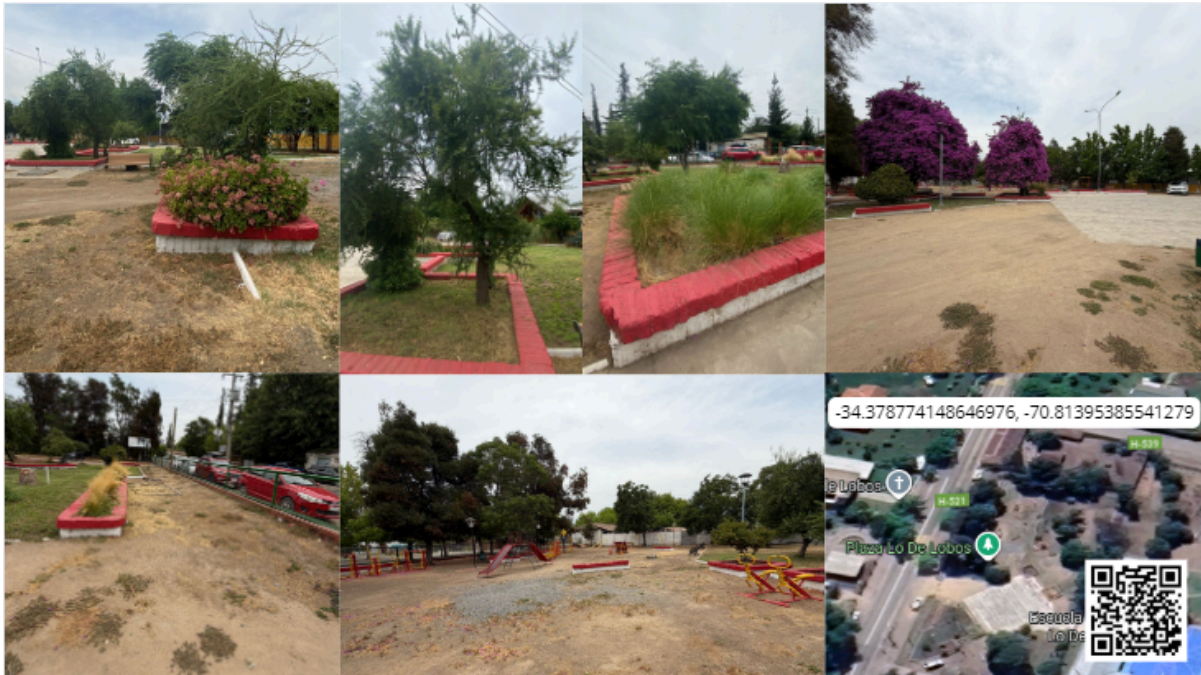
**Imagen N° 27**

A partir del levantamiento fotográfico y su georreferenciación, los espacios registrados corresponden a la plaza principal de un sector de carácter rural, configurada como un espacio público central para la localidad. El área presenta una estructura definida mediante delimitaciones perimetrales y jardineras, que organizan las superficies de circulación, áreas verdes y sectores de permanencia. Se observa la presencia de vegetación ornamental y arbolado, cuya mantención se mantiene operativa, aportando continuidad paisajística y una lectura ordenada del espacio.

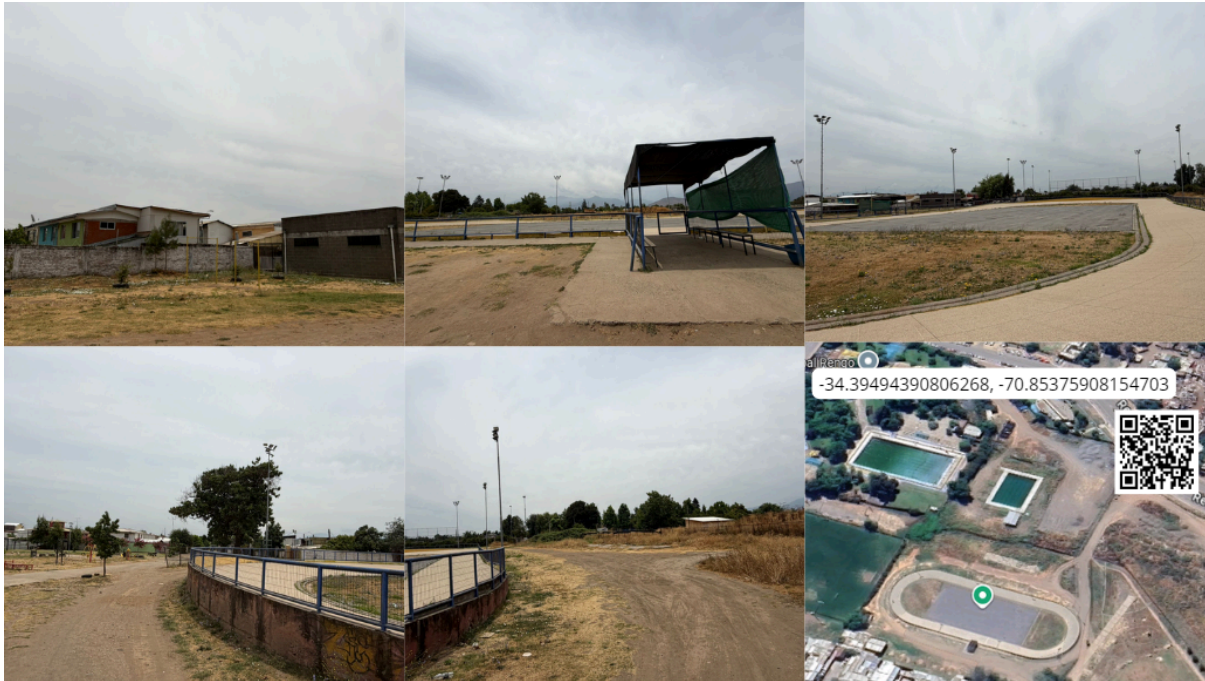
Imagen N° 28

A partir del levantamiento fotográfico y su georreferenciación, los espacios registrados corresponden a un patinódromo de uso público, inserto en un entorno urbano y destinado a la práctica deportiva especializada. El recinto cuenta con una infraestructura definida, incluyendo la pista, áreas de apoyo y elementos de delimitación, los cuales se observan en un estado de conservación adecuado para su uso, evidenciando una mantención funcional del equipamiento principal asociado a la actividad deportiva.

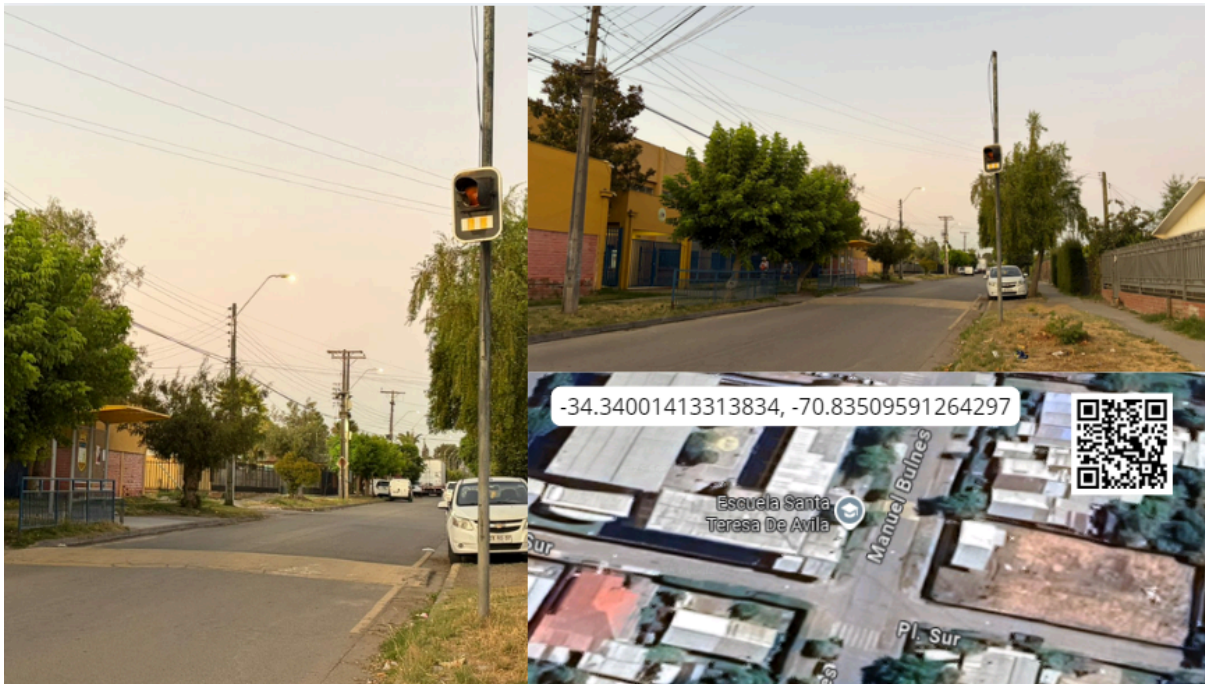
Imagen N° 30

A partir del levantamiento fotográfico y su georreferenciación, los espacios registrados corresponden a un tramo de vialidad inserto en un barrio residencial consolidado, asociado directamente a la presencia de un establecimiento educacional. El sector se caracteriza por una vía pavimentada de carácter local, con circulación vehicular y peatonal, donde se identifica señalización vial específica orientada al correcto desplazamiento de escolares, incluyendo advertencias visuales vinculadas al entorno educativo.

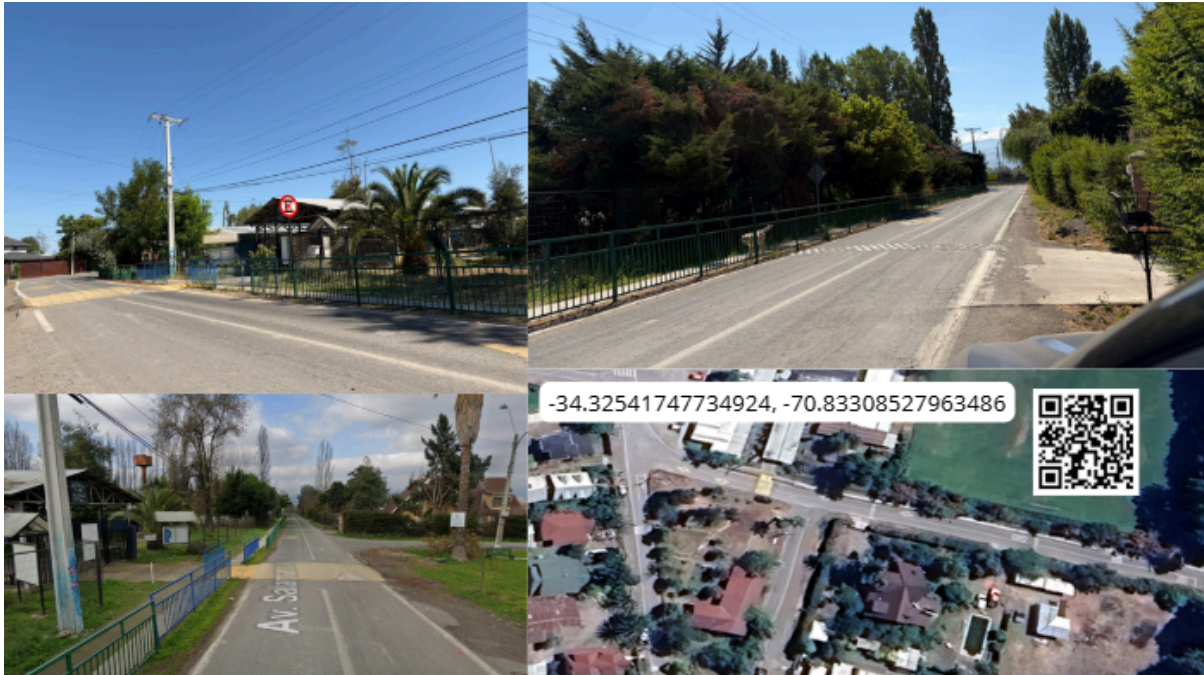
Imagen N° 31

A partir del levantamiento fotográfico y su georreferenciación, los espacios registrados corresponden a un tramo de vialidad emplazado en un sector de carácter rural, asociado a un entorno residencial de baja densidad y a usos locales. La vía se presenta pavimentada, con demarcación visible, señalización vertical y veredas en uno de sus costados, configurando un eje de circulación que articula el tránsito vehicular y peatonal del sector.

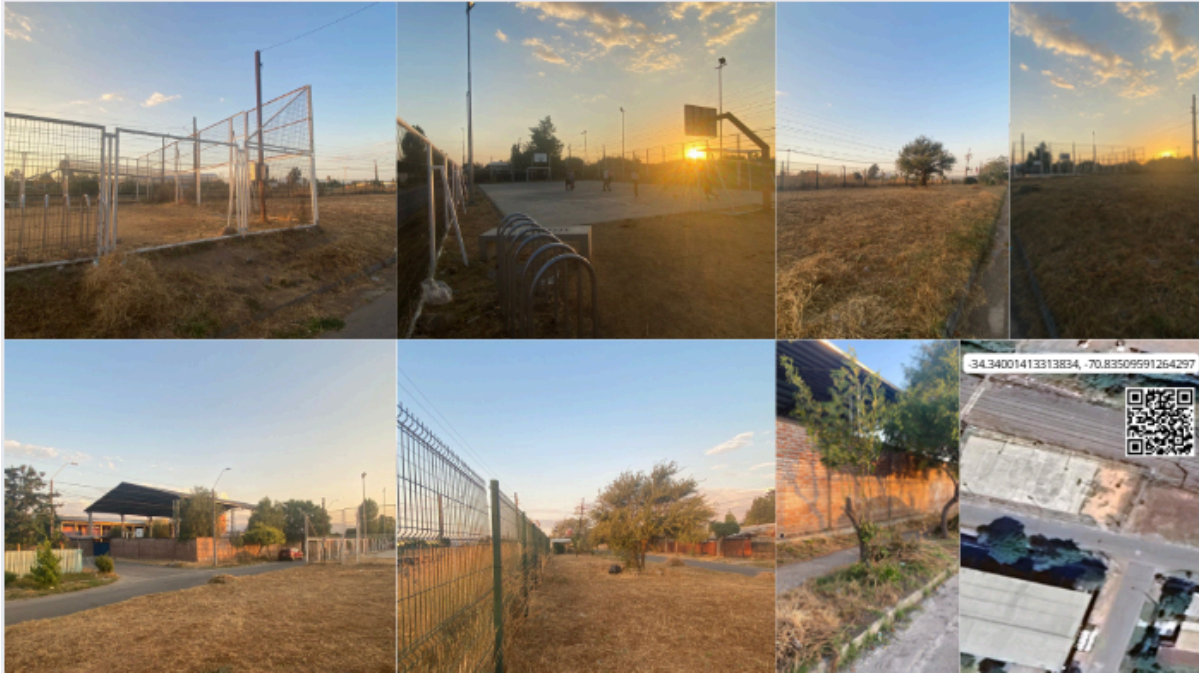
Imagen N° 32

A partir del levantamiento fotográfico y su georreferenciación, los espacios registrados corresponden a un sector residencial emplazado en condición de borde, colindante directamente con la línea férrea. El área se estructura a partir de vialidades locales, cierres perimetrales y franjas de terreno asociadas a la infraestructura ferroviaria, configurando una transición física clara entre el tejido habitacional y el corredor ferroviario. La presencia de rejas y cierres continuos delimita el espacio residencial respecto del trazado férreo, marcando una separación funcional entre ambos usos.

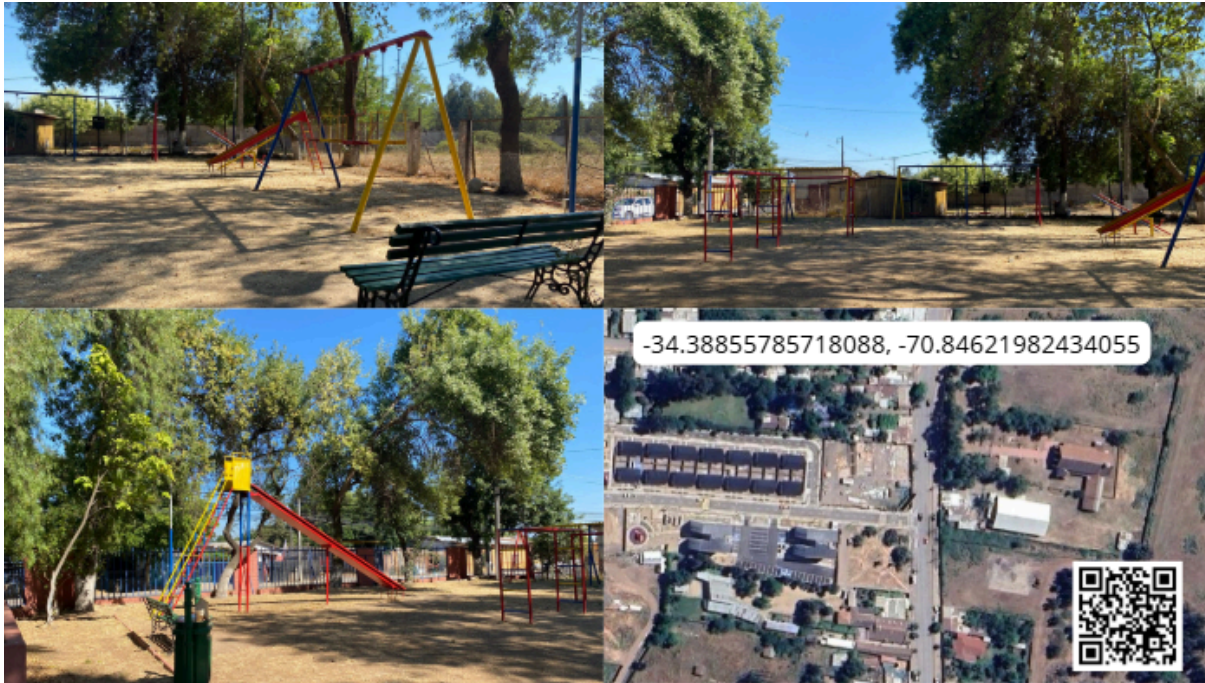
Imagen N° 33

A partir del levantamiento fotográfico y su georreferenciación, los espacios registrados corresponden a un área de uso público de carácter recreativo inserta en un entorno urbano consolidado, asociada a un barrio residencial. El espacio se configura como una plaza urbana, incorporando juegos infantiles, mobiliario urbano y áreas abiertas de permanencia, dispuestas sobre superficies de suelo natural compactado, con presencia de arbolado que aporta sombra parcial a distintos sectores del área.

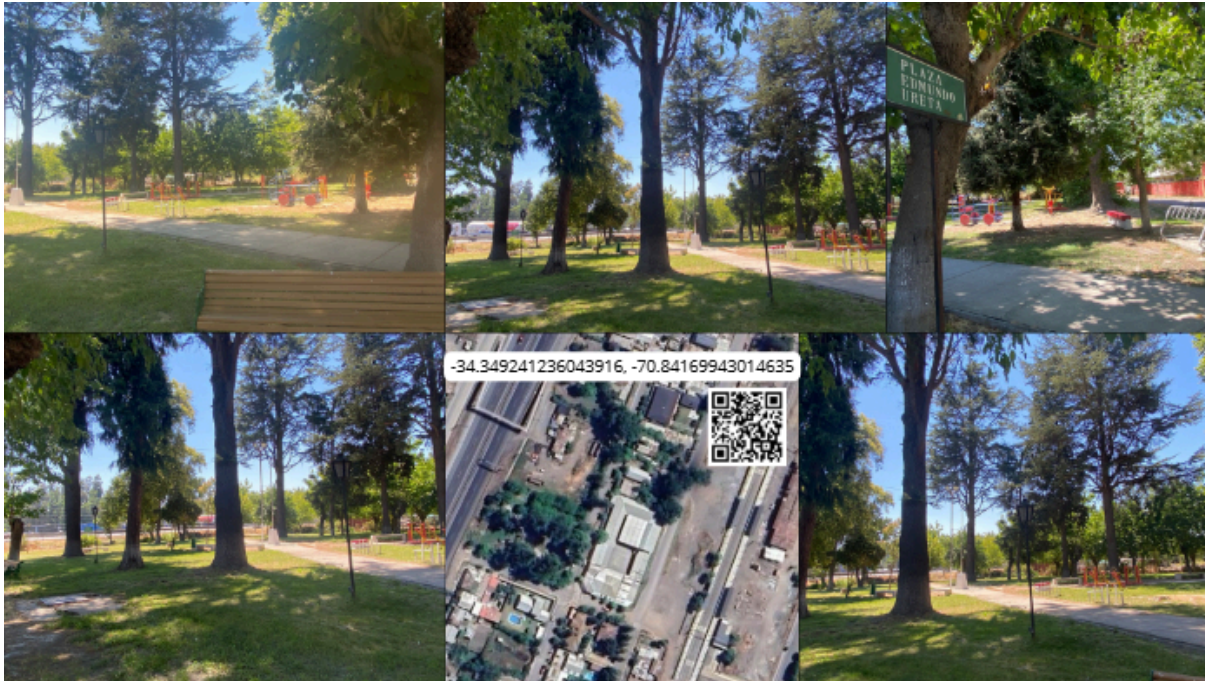
Imagen N° 34

A partir del levantamiento fotográfico y su georreferenciación, los espacios registrados corresponden a un área verde de uso público emplazada en un entorno urbano consolidado, inserta en un barrio residencial y localizada en proximidad a la Ruta 5 Sur. El espacio se configura como una plaza urbana, con presencia de arbolado de gran porte, áreas verdes continuas y circulaciones peatonales pavimentadas que estructuran el recorrido interior y conectan los distintos sectores del área.

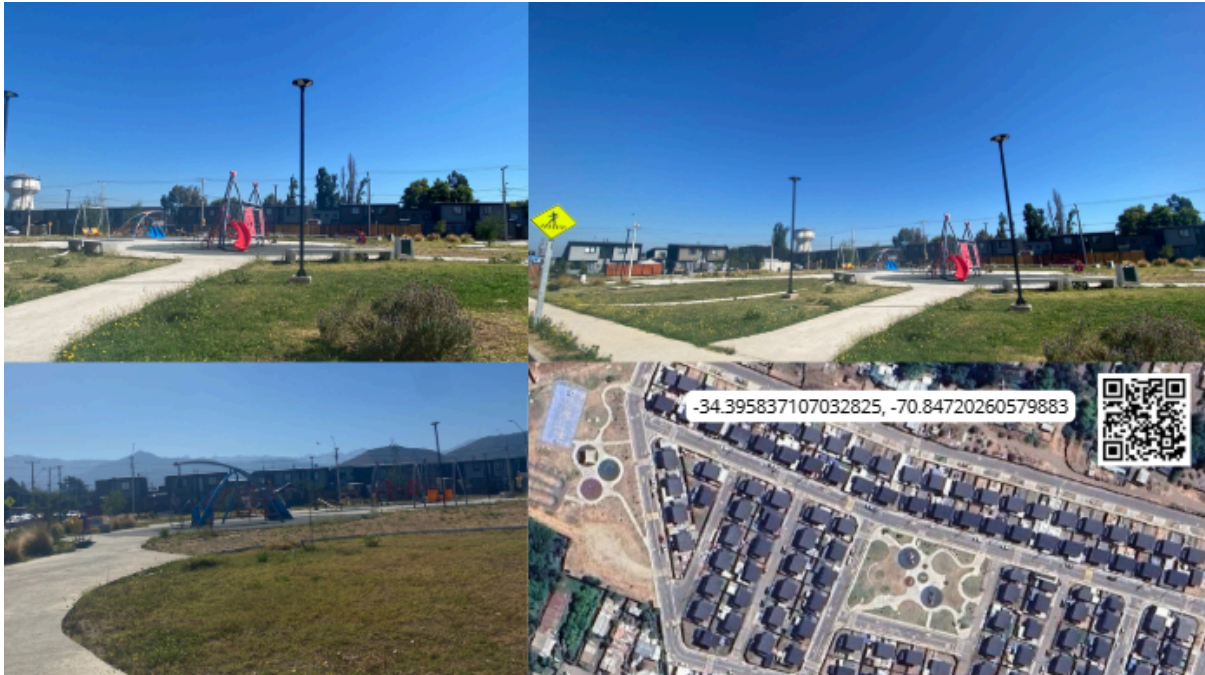
Imagen N° 40

A partir del levantamiento fotográfico y su georreferenciación, los espacios registrados corresponden a una plaza de uso público inserta en un entorno urbano residencial, asociada a un conjunto habitacional consolidado. El espacio se configura a partir de áreas verdes continuas, circulaciones peatonales pavimentadas y equipamiento recreativo infantil y de ejercicio, distribuidos de manera ordenada y claramente delimitada. La presencia de senderos definidos, luminarias y mobiliario urbano contribuye a una lectura clara y funcional del espacio.

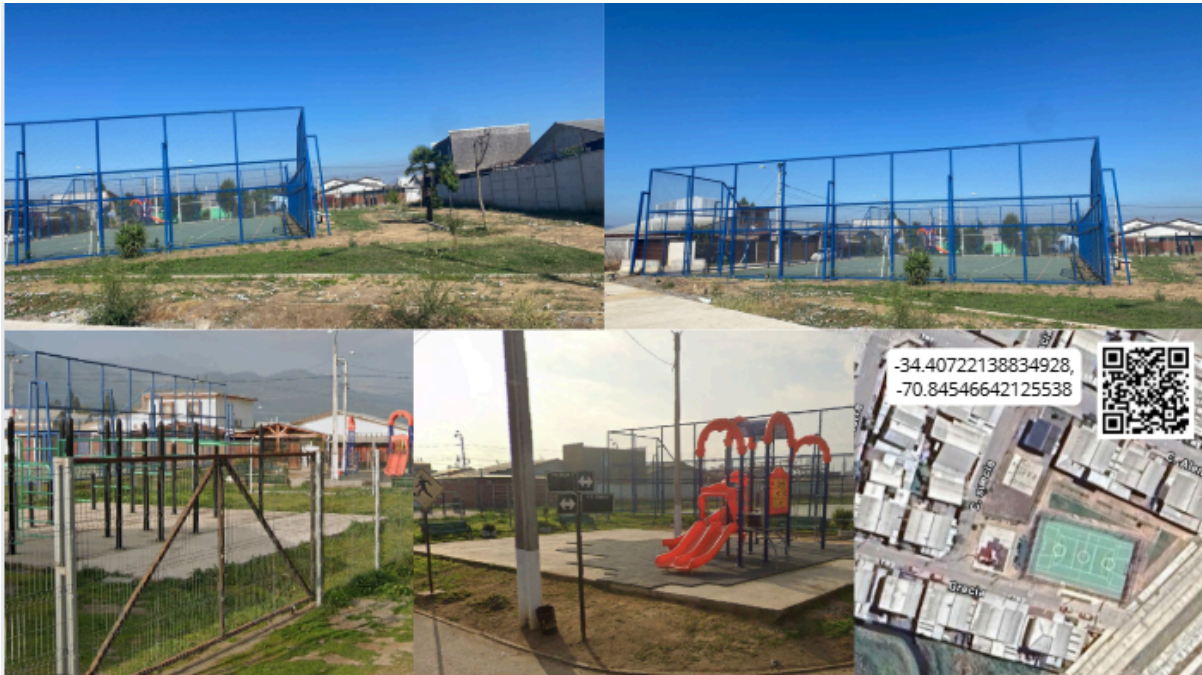
Imagen N° 41

A partir del levantamiento fotográfico y su georreferenciación, los espacios registrados corresponden a un área de uso público de carácter urbano, asociada a equipamiento deportivo y recreativo, inserta en un entorno residencial consolidado. El espacio se estructura a partir de recintos deportivos claramente delimitados mediante cierres perimetrales metálicos, junto a áreas recreativas infantiles y superficies verdes que organizan los distintos usos al interior del área. La disposición del equipamiento permite una lectura clara y ordenada del conjunto.

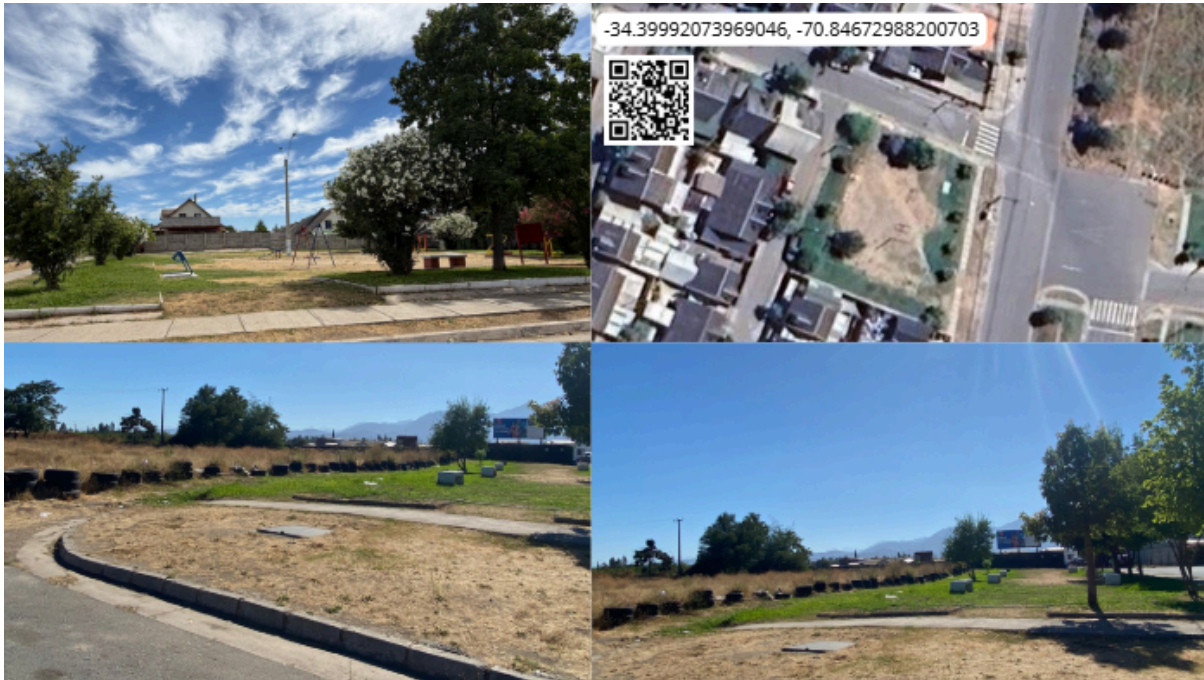
Imagen N° 43

A partir del levantamiento fotográfico y su georreferenciación, los espacios registrados corresponden a una plaza de uso público inserta en un entorno urbano residencial, emplazada de manera colindante a un sitio eriazo. El espacio se configura a partir de áreas verdes de escala barrial, circulaciones peatonales pavimentadas y sectores de permanencia, con presencia de arbolado que estructura parcialmente el área y delimita visualmente los distintos sectores del espacio público.

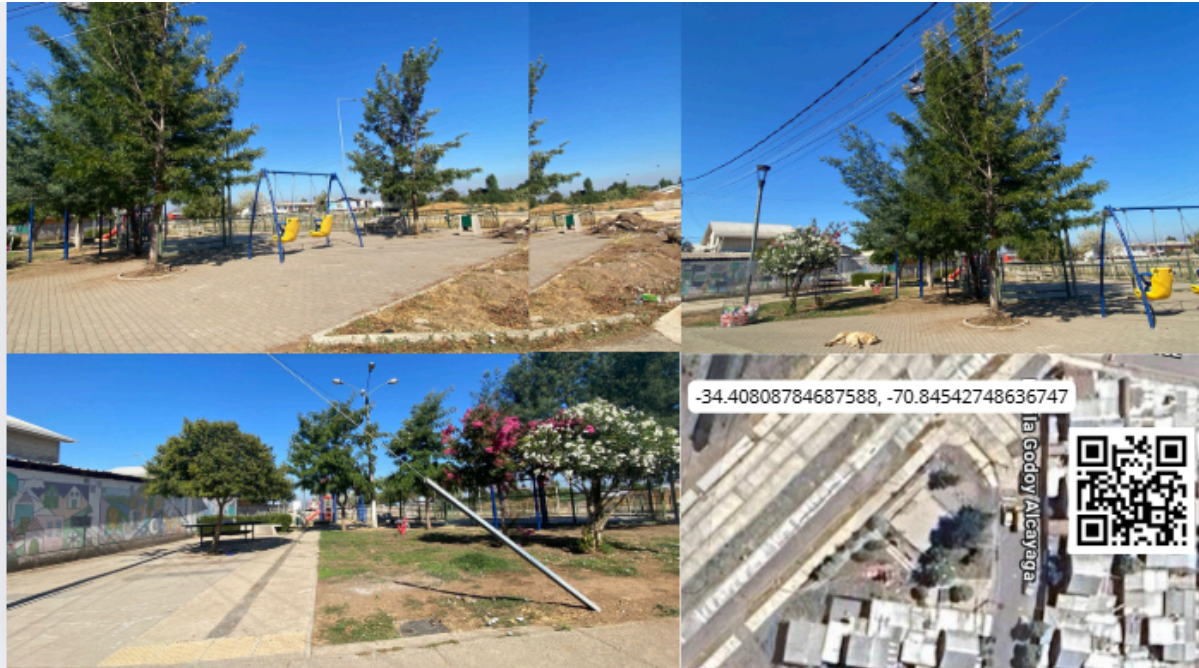
Imagen N° 44

A partir del levantamiento fotográfico y su georreferenciación, los espacios registrados corresponden a una plaza de uso público inserta en un entorno urbano residencial, asociada a un sector habitacional consolidado. El espacio se estructura mediante circulaciones peatonales pavimentadas, áreas verdes y equipamiento recreativo infantil, con presencia de arbolado de mediana escala que aporta sombra parcial y organiza visualmente el área. La plaza se integra de manera directa al tejido residencial colindante, configurándose como un espacio público de uso barrial.

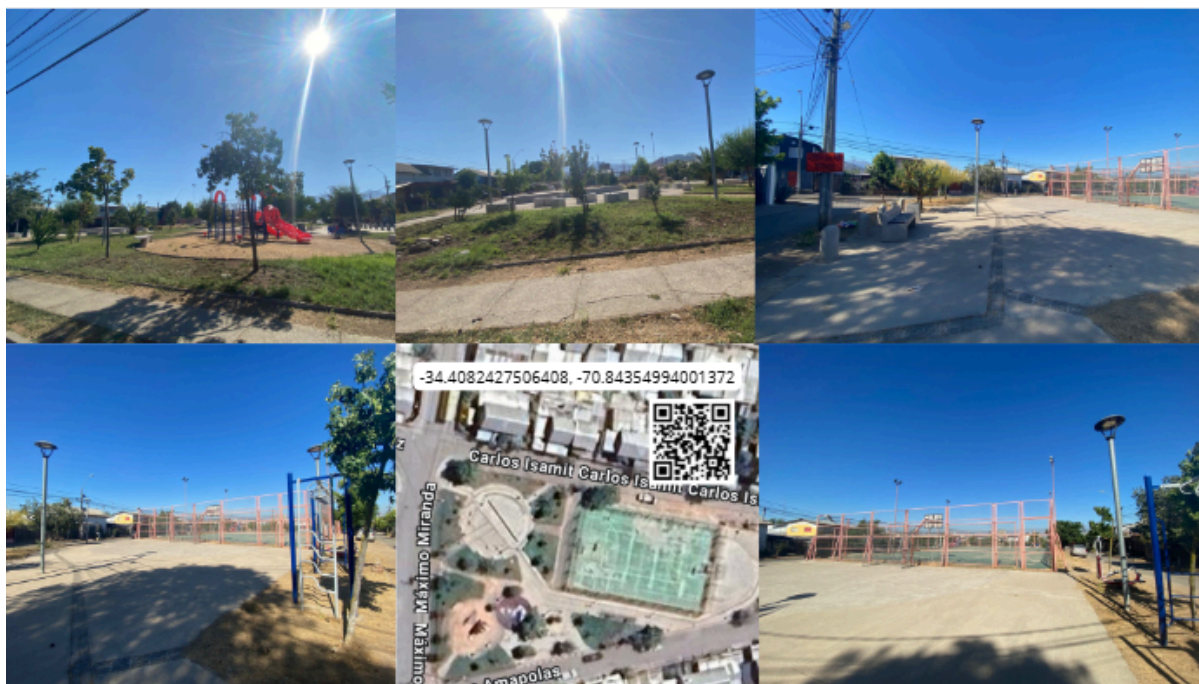
Imagen N° 45

A partir del levantamiento fotográfico y su georreferenciación, los espacios registrados corresponden a un área de uso público de carácter urbano, asociada a equipamiento recreativo y deportivo, inserta en un entorno residencial consolidado. El espacio se estructura mediante superficies pavimentadas, áreas verdes y recintos deportivos delimitados por cierres perimetrales, integrando juegos infantiles, áreas de ejercicio y sectores de permanencia claramente definidos. La organización del espacio permite una lectura ordenada y funcional de los distintos usos presentes.

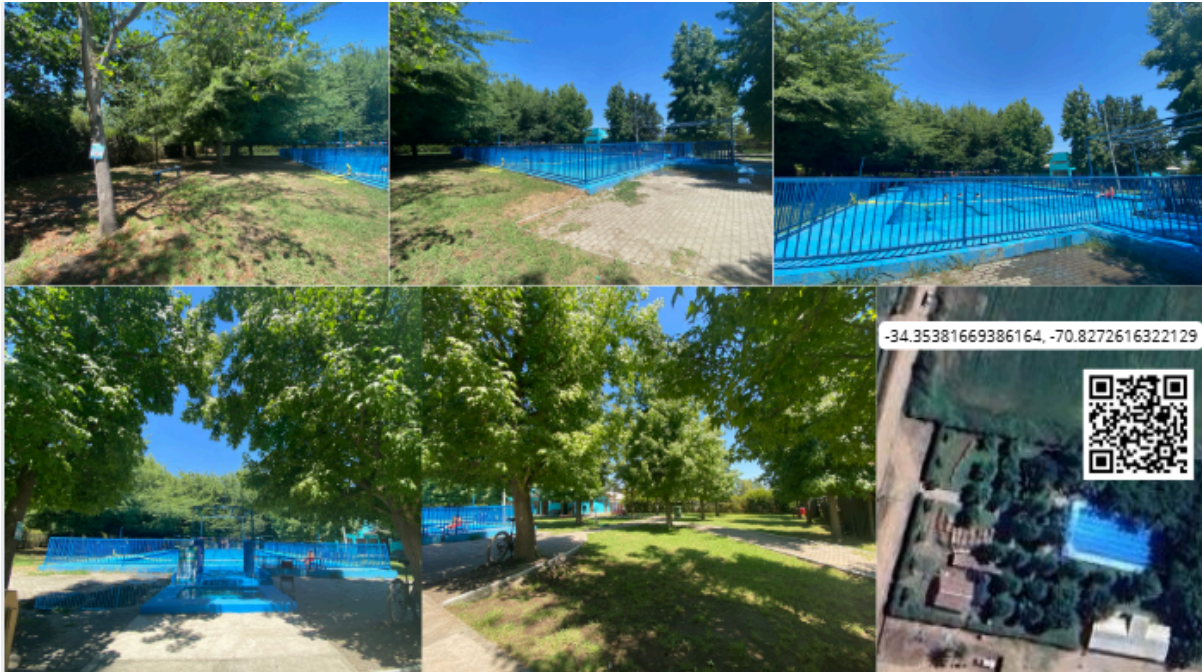
**Imagen N° 48**

A partir del levantamiento fotográfico y su georreferenciación, los espacios registrados corresponden a la piscina municipal del sector Rosario, un equipamiento de uso público inserto en un entorno urbano consolidado. El recinto se organiza a partir del vaso de piscina, áreas pavimentadas de circulación y permanencia, cierres perimetrales claramente definidos y sectores con arbolado y áreas verdes que estructuran el espacio y delimitan sus distintos usos. La disposición general del equipamiento permite una lectura clara del recinto y de sus accesos.

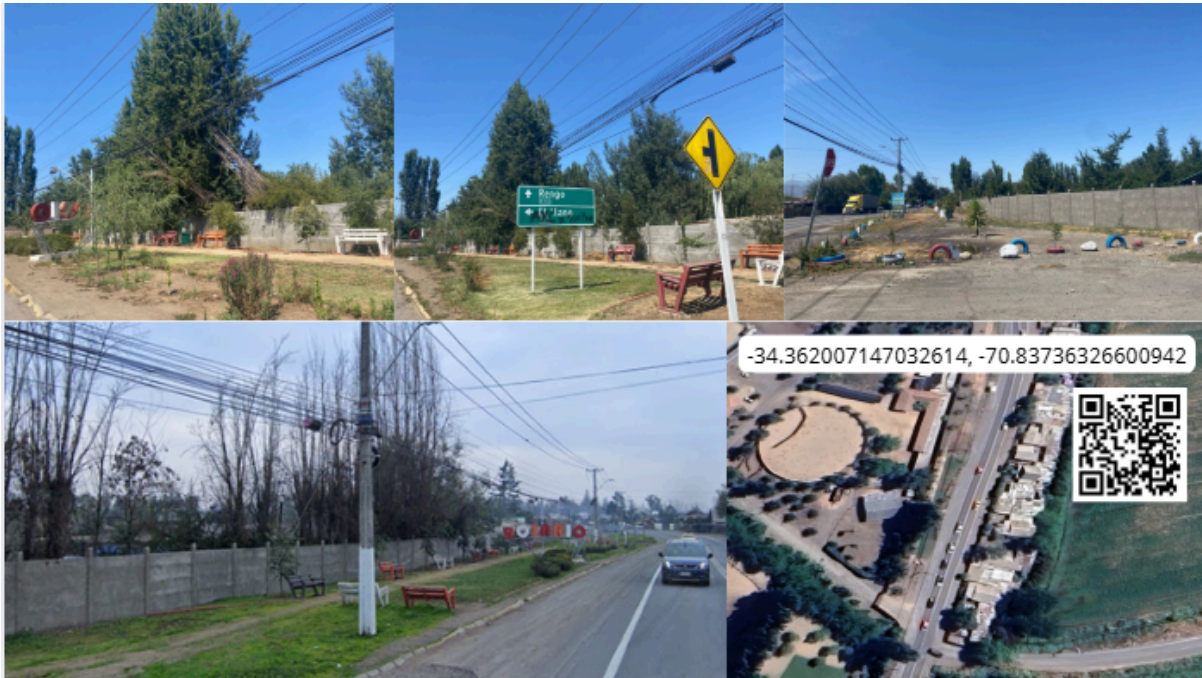
**Imagen N° 49**

A partir del levantamiento fotográfico y su georreferenciación, los espacios registrados corresponden a un área verde de uso público ubicada en el acceso al sector Rosario, configurándose como un espacio de borde y de transición entre la vialidad estructurante y el tejido urbano residencial. El sector presenta áreas verdes lineales, superficies de suelo natural y sectores de permanencia dispuestos a lo largo del eje vial, acompañados de señalización vial y elementos paisajísticos que refuerzan su condición de acceso al sector.

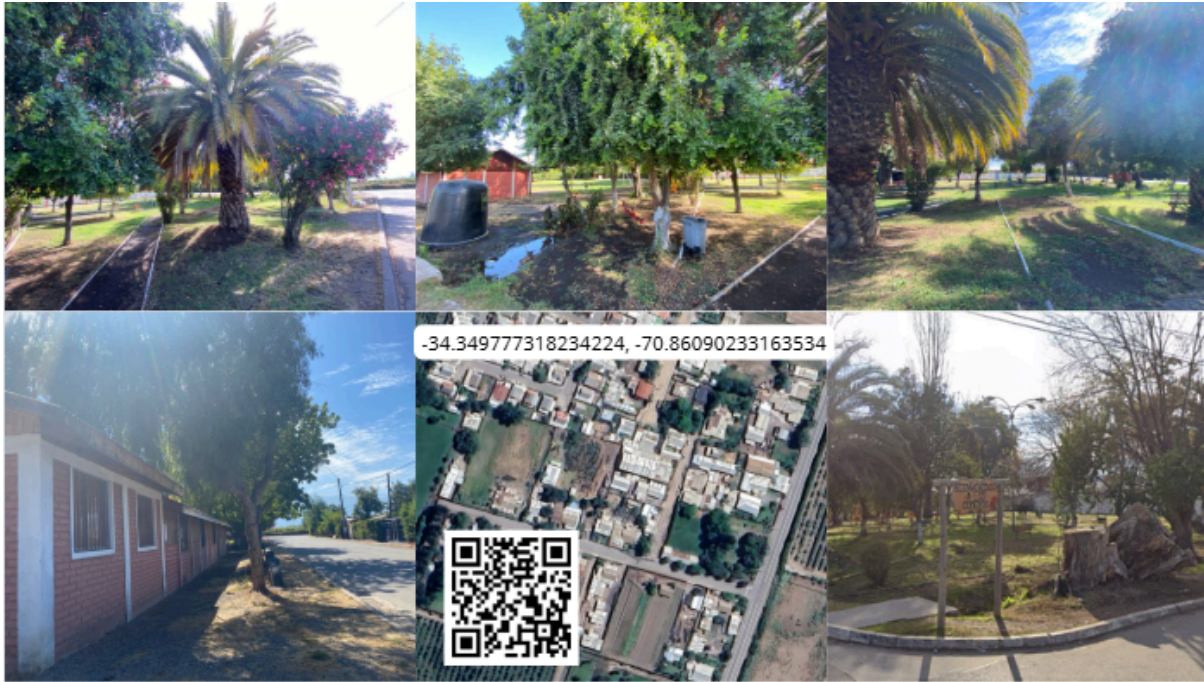
Imagen N° 51

A partir del levantamiento fotográfico y su georreferenciación, los espacios registrados corresponden a un sector de carácter rural que integra equipamiento comunitario y áreas verdes, asociado a la presencia de una sede social y una cancha de uso local. El espacio se organiza a partir de áreas abiertas con arbolado, superficies de suelo natural y sectores de circulación peatonal que conecta los distintos elementos del conjunto, configurando un espacio de encuentro y uso comunitario para la localidad.
