# INFORME LEVANTAMIENTO PARA EL ANÁLISIS DEL ESPACIO PÚBLICO DE LA COMUNA DE RENGO COMUNA DE RENGO PLADECO 2025–2035

<b>Primer Documento</b>	<b>Nombre del Documento</b> Plan de Desarrollo Comunal (PLADECO) 2025 - 2035	<b>Fecha de Versión</b> Abril 2026
-------------------------	---	---------------------------------------

### Espacios Comunes: Áreas verdes, Recreación y Actividad Comunitaria

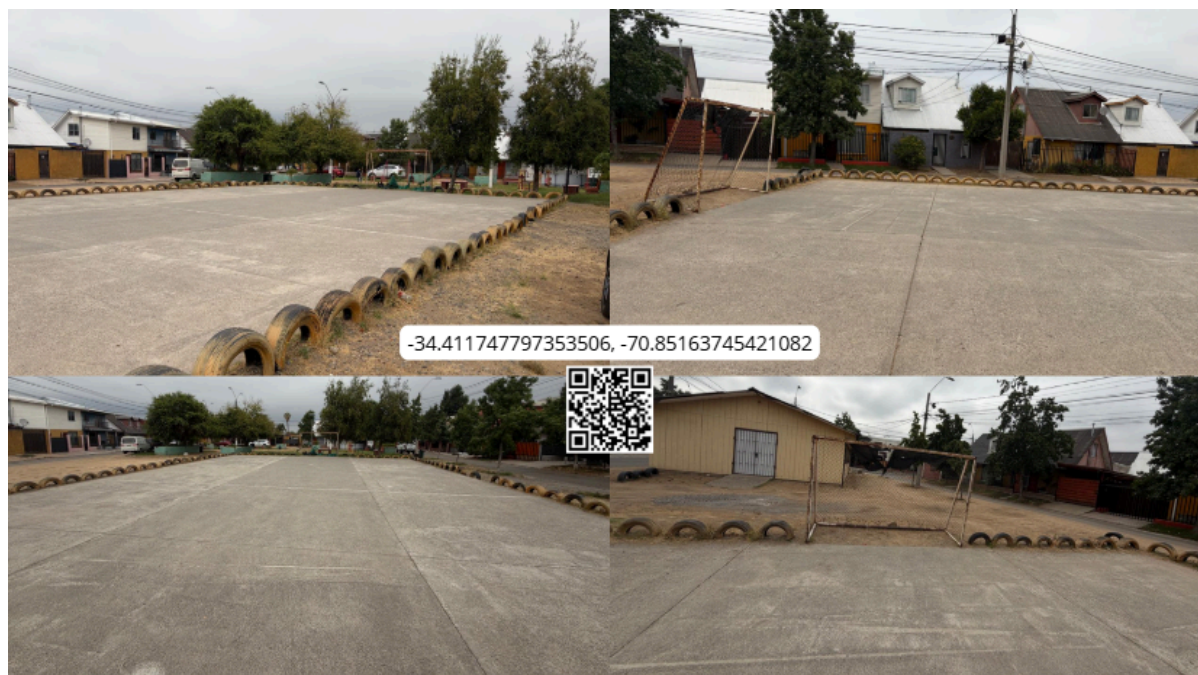
Imagen N° 52

A partir del levantamiento fotográfico y su georreferenciación, los espacios registrados corresponden a una cancha deportiva de uso comunitario emplazada en un sector de carácter residencial de baja densidad con rasgos de transición urbano-rural, cuya superficie pavimentada de hormigón de grandes dimensiones se encuentra delimitada perimetralmente mediante neumáticos dispuestos como elementos de borde, solución de carácter precario que evidencia la ausencia de mobiliario urbano especializado e inversión en infraestructura deportiva formal; al fondo se aprecia una estructura de arco metálico que confirma el uso deportivo del recinto, mientras que el entorno inmediato incorpora arbolado de mediano desarrollo, viviendas de uno y dos pisos con tipología mixta. En cuanto a su estado de conservación, el pavimento de hormigón presenta condiciones generalmente aceptables aunque con evidencia de desgaste superficial, manchas y ausencia total de demarcación de líneas de juego, sumado a la carencia de elementos de iluminación que restringe el uso nocturno del espacio, así como la inexistencia de graderías, cierres perimetrales, señalética, áreas de descanso o equipamiento complementario de ningún tipo; los bordes de la cancha muestran suelo natural expuesto sin cobertura vegetal y la conexión con el espacio público circundante carece de tratamiento de pavimento y condiciones de accesibilidad universal, configurando en su conjunto un espacio que cumple un rol activo como infraestructura deportiva y recreativa a escala barrial, con un nivel de consolidación básico.

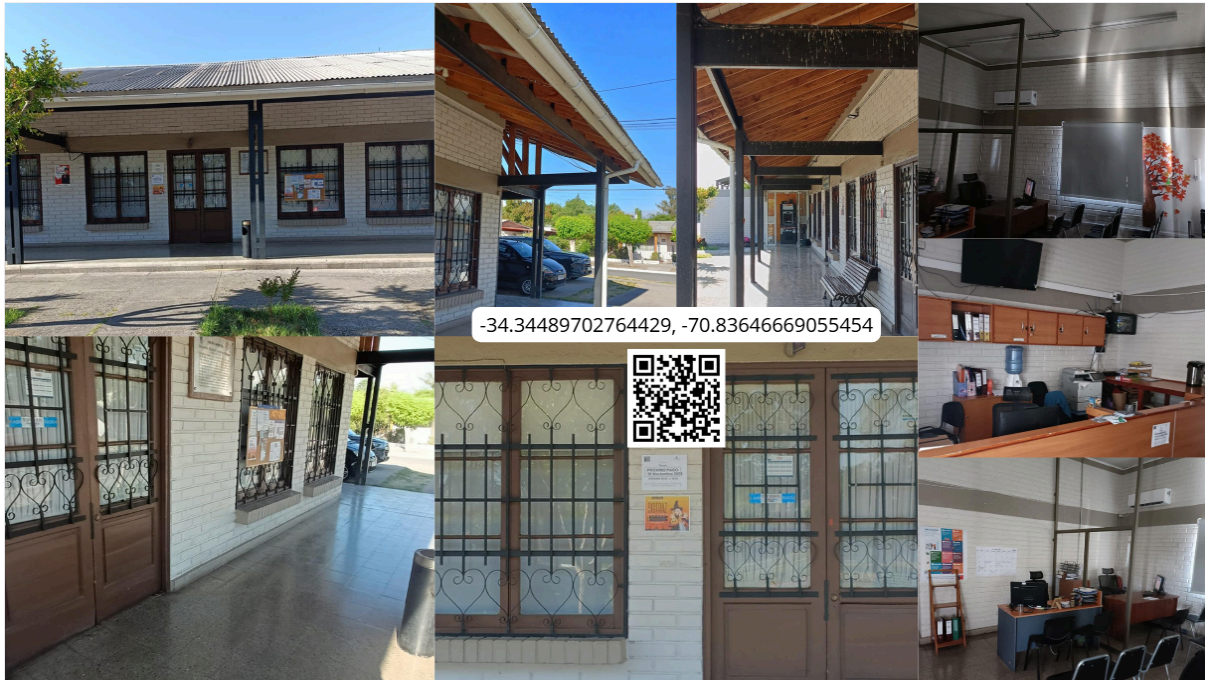
Imagen N° 53

A partir del levantamiento fotográfico y su georreferenciación, el espacio registrado corresponde a la oficina municipal de DIDECO emplazada en la localidad de Rosario, comuna de Rengo, cuya edificación de un piso de construcción tradicional en albañilería con revestimiento de ladrillo a la vista y cubierta de zinc con estructura de madera configura una tipología de equipamiento público menor, con acceso directo desde el espacio público a través de una galería cubierta que articula las distintas dependencias interiores. En cuanto a su estado de conservación y condiciones funcionales, el inmueble presenta un nivel de mantención básico, con interiores operativos pero carentes de mobiliario especializado y condiciones de confort adecuadas para la atención de público, observándose mesones de atención de carácter improvisado, equipamiento tecnológico mínimo y ausencia de señalética interior que oriente al usuario; las ventanas con rejas de seguridad y la escasa iluminación natural en algunos recintos refuerzan la percepción de un espacio funcional pero desprovisto de estándares contemporáneos de infraestructura pública, configurando en su conjunto una oficina que cumple su rol de servicio a la comunidad local de manera básica.

53	Oficina DIDECO Localidad de Rosario (-34.3548, -70.8385)	Equipamien to institucional municipal	Deficiente	<ul style="list-style-type: none"> <li>• Edificación tradicional en albañilería con cubierta de zinc</li> <li>• Mantención básica e interiores operativos</li> <li>• Mesones de atención de carácter improvisado</li> <li>• Equipamiento tecnológico mínimo</li> <li>• Ausencia de señalética interior de orientación</li> <li>• Ventanas con rejas; escasa iluminación natural</li> <li>• Sin estándares contemporáneos de infraestructura pública</li> </ul>	<ul style="list-style-type: none"> <li>• Plan integral de renovación con estándares ChileAtiende</li> <li>• Rediseño de mesones de atención y áreas de espera</li> <li>• Actualización de equipamiento tecnológico y conectividad</li> <li>• Implementación de señalética interior y exterior</li> <li>• Habilitación de accesibilidad universal en accesos y baños</li> <li>• Mejora de iluminación natural y artificial</li> <li>• Coordinación con SUBDERE para programa de modernización</li> </ul>

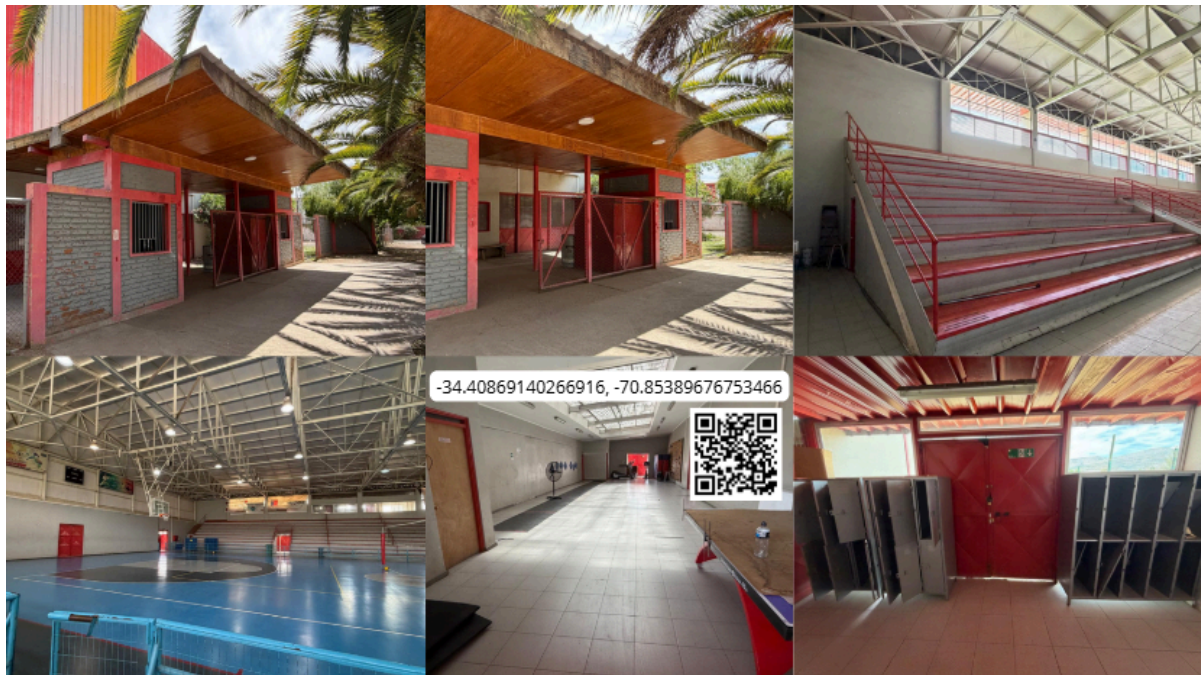
Imagen N° 56

A partir del levantamiento fotográfico y su georreferenciación, el espacio registrado corresponde al gimnasio municipal de Rengo, infraestructura deportiva cubierta de escala comunal que presenta condiciones operativas adecuadas, con cancha interior en uso, gradería de considerable capacidad y recintos de apoyo que permiten el funcionamiento regular del recinto; si bien el estado de conservación general es aceptable, se aprecian algunas áreas de mejora en los espacios complementarios y en el tratamiento del acceso exterior, que actualmente carece mobiliario urbano, aspectos que, de ser abordados, contribuirían a consolidar una experiencia de uso más integral acorde al rol que cumple este equipamiento dentro del sistema deportivo y recreativo de la comuna.

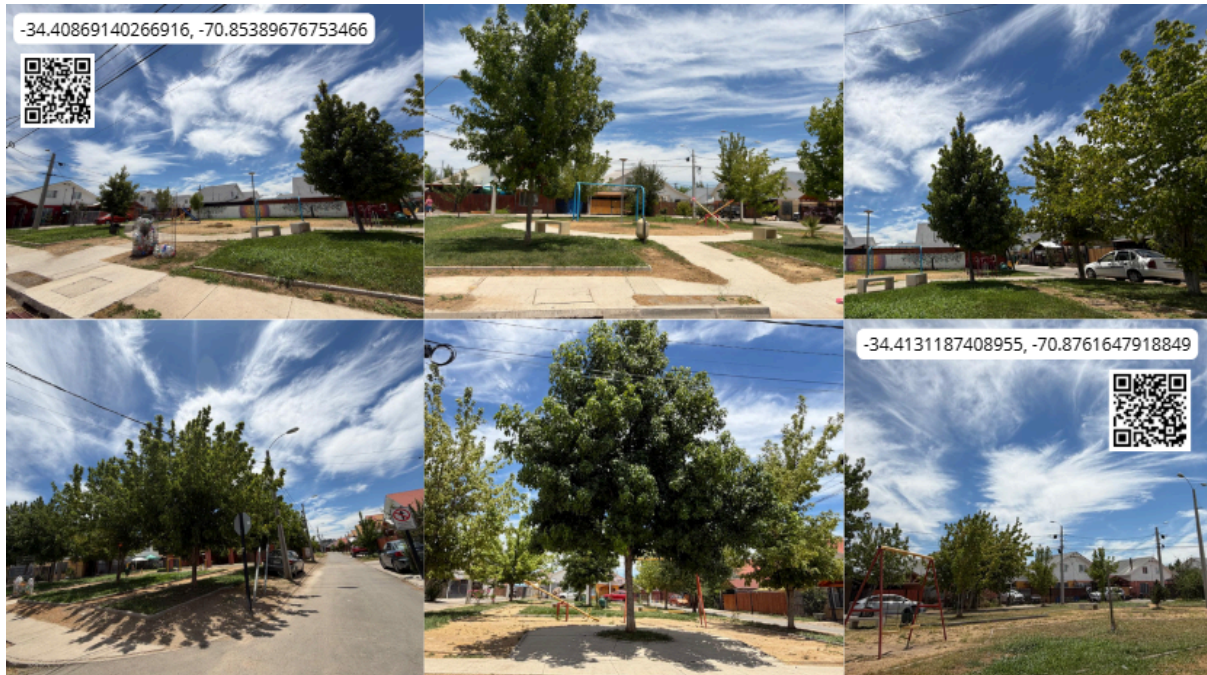
Imagen N° 57

A partir del levantamiento fotográfico y su georreferenciación, el espacio registrado corresponde a una plaza de escala barrial inserta en un contexto residencial de baja densidad, cuyo principal atributo es la presencia de arbolado de desarrollo consolidado que otorga sombra y carácter al espacio, acompañado de algunas áreas verdes con cobertura de pasto y elementos de juego infantil que definen su vocación de uso; no obstante, el espacio presenta un estado de conservación básico, con sectores de suelo natural expuesto, pavimentación discontinua en sus senderos interiores y mobiliario urbano escaso, configurando en su conjunto una plaza que cumple su rol recreativo y de encuentro a escala local, con un nivel de consolidación coherente con el carácter residencial de su entorno inmediato.

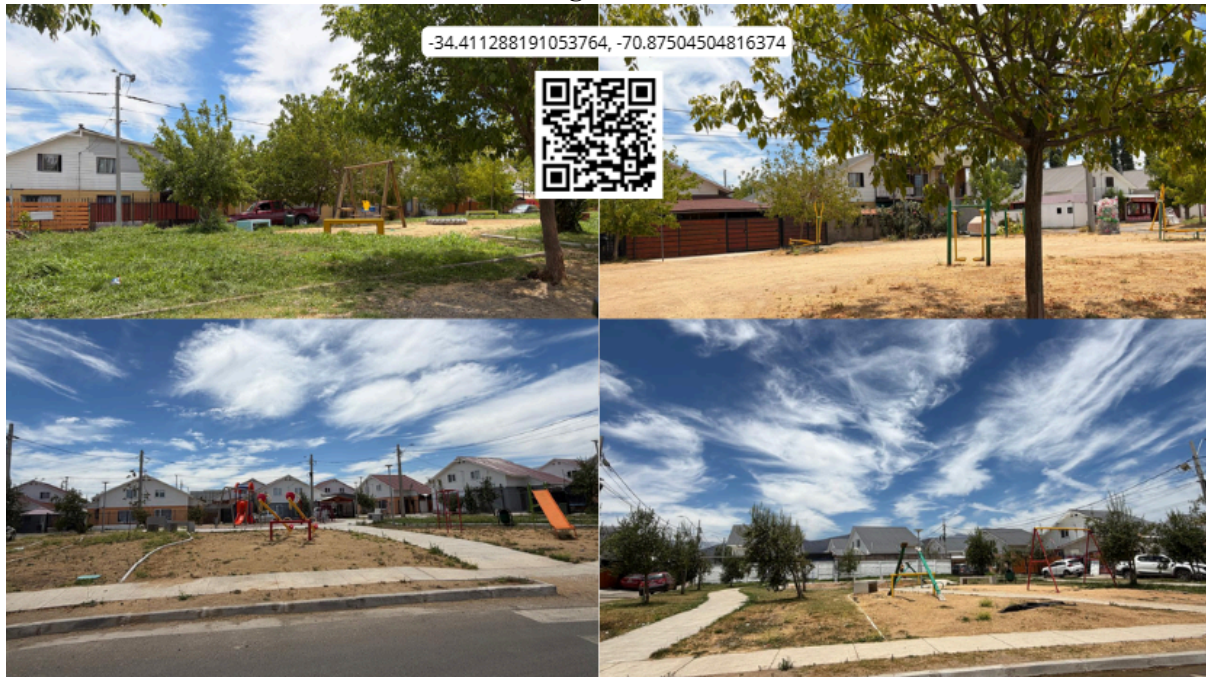
Imagen N° 58

A partir del levantamiento fotográfico y su georreferenciación, el espacio registrado corresponde a una plaza de escala barrial inserta en un contexto residencial de baja densidad con tipología de vivienda relativamente reciente, que cuenta con juegos infantiles de colores, arbolado en desarrollo y algunas áreas con cobertura de pasto; no obstante, el espacio presenta un estado de conservación incipiente, con amplios sectores de suelo natural expuesto y arena suelta que predominan por sobre las áreas verdes, senderos interiores sin consolidar y mobiliario urbano mínimo, lo que sugiere un espacio de reciente habilitación que aún no ha alcanzado su nivel de consolidación óptimo, configurando en su conjunto una plaza que cumple una función recreativa básica a escala local, con potencial de desarrollo acorde al crecimiento residencial que caracteriza su entorno inmediato.

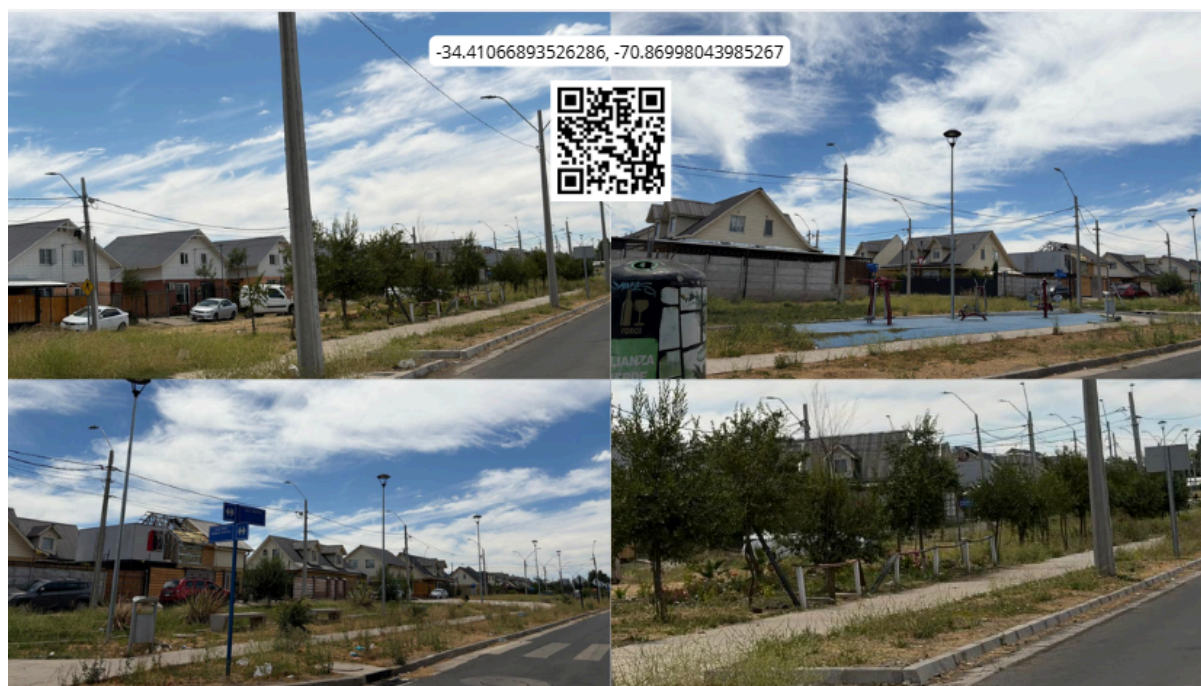
Imagen N° 59

A partir del levantamiento fotográfico y su georreferenciación, el espacio registrado corresponde a una plaza de escala barrial inserta en un contexto residencial de desarrollo reciente, que incorpora equipamiento de ejercicio al aire libre y arbolado joven en proceso de crecimiento, con iluminación pública mediante postes de altura media; sin embargo, el espacio presenta un nivel de consolidación muy incipiente, con amplios sectores de suelo natural sin tratamiento, ausencia de cobertura vegetal en la mayor parte de su superficie, senderos sin pavimentar y escasa integración entre los distintos elementos que lo componen, evidenciando un espacio que ha sido habilitado de manera parcial y que aún no logra configurarse como un lugar de encuentro y uso comunitario consolidado, acorde a las necesidades del entorno residencial en expansión que lo rodea.

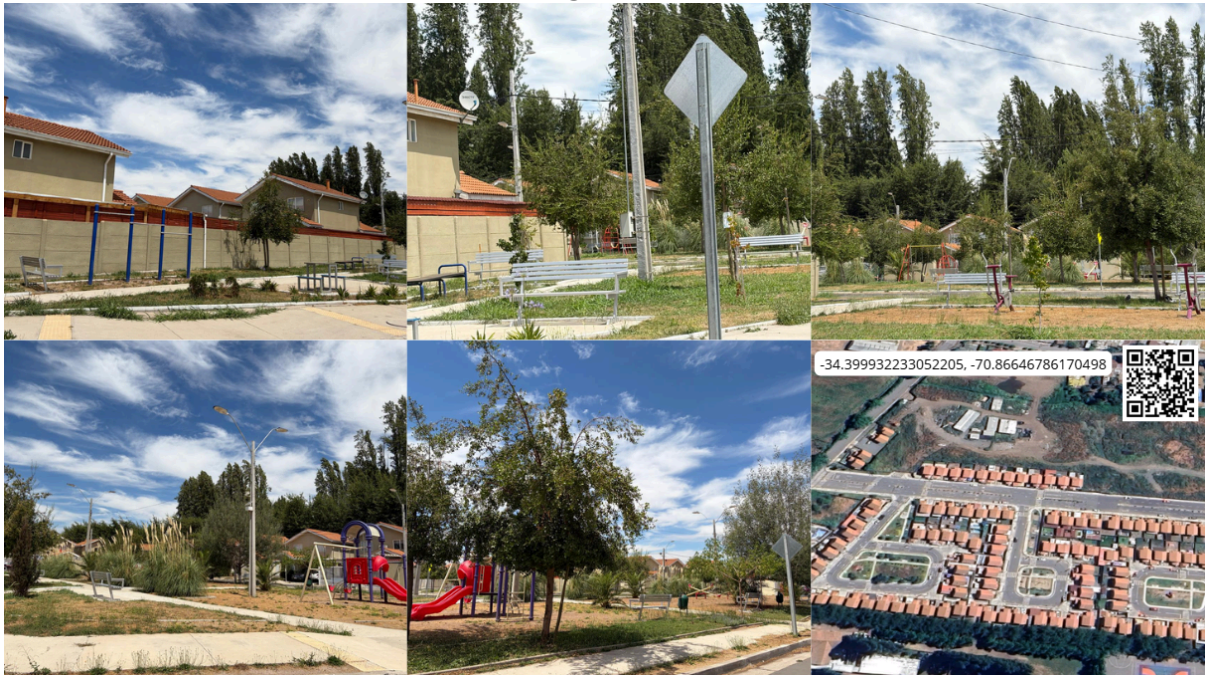
**Imagen N° 60**

A partir del levantamiento fotográfico y georeferenciación, el espacio registrado corresponde a una plaza de escala barrial inserta en un contexto residencial, que presenta un nivel de consolidación superior de su entorno, con arbolado de desarrollo medio a consolidado, que otorga sombra y carácter al espacio, juegos infantiles equipamiento de ejercicio al aire libre y senderos interiores que articulan las distintas áreas del recinto; si bien se observan sectores con suelo natural expuesto y cobertura vegetal discontinua, el conjunto transmite una condición de uso activo y mantención regular, configurando un espacio público que cumple de manera satisfactoria su rol recreativo y de encuentro a escala local, con potencial de mejora en aspectos puntuales de su equipamiento y tratamiento de suelo.

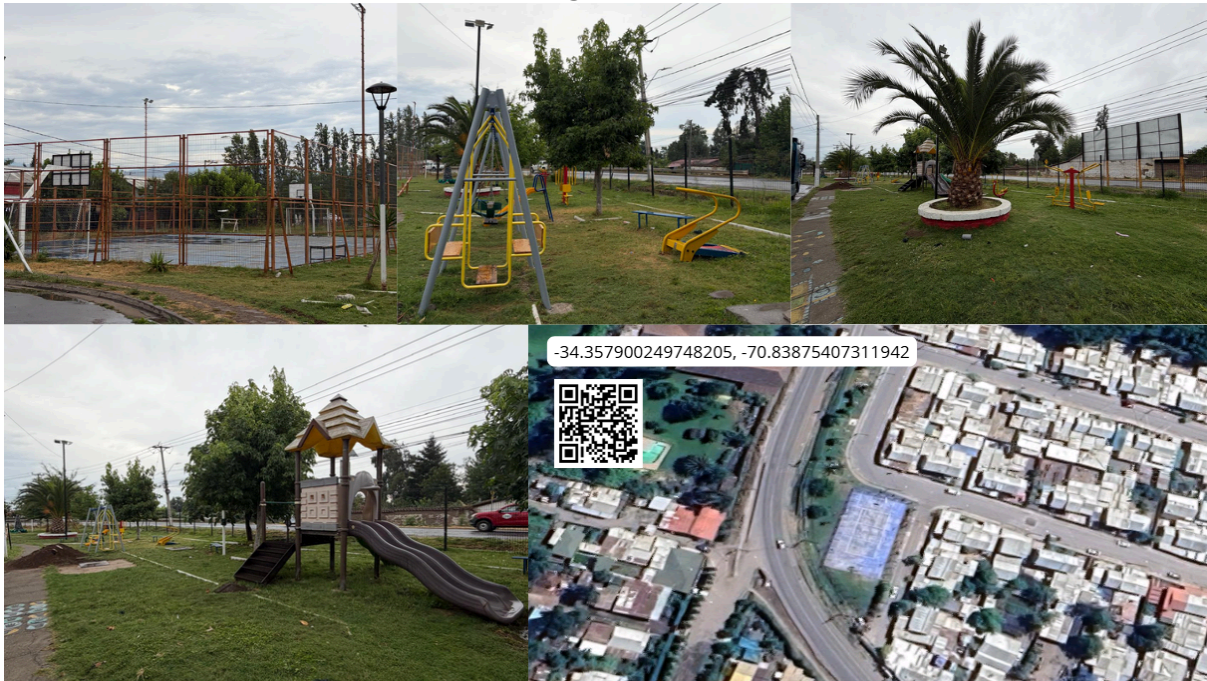
**Imagen N° 62**

A partir del levantamiento fotográfico y su georreferenciación, el espacio registrado corresponde a una plaza de escala barrial de la localidad de Rosario, que cuenta con juegos infantiles, equipamiento de ejercicio al aire libre y arbolado de desarrollo medio; si bien el espacio presenta cobertura vegetal con pasto en algunos sectores, se observa equipamiento con signos de desgaste, áreas con suelo expuesto y mantención irregular, configurando en su conjunto una plaza que cumple su rol recreativo a escala local de manera funcional, pero que requiere atención en términos de renovación de equipamiento y mantención de sus áreas verdes para consolidar plenamente su condición como espacio público de la localidad.
